圆通速递云南区域管理总部基地项目

水土保持设施验收报告

圆通速递云南区域管理总部基地项目
水土保持设施验收报告

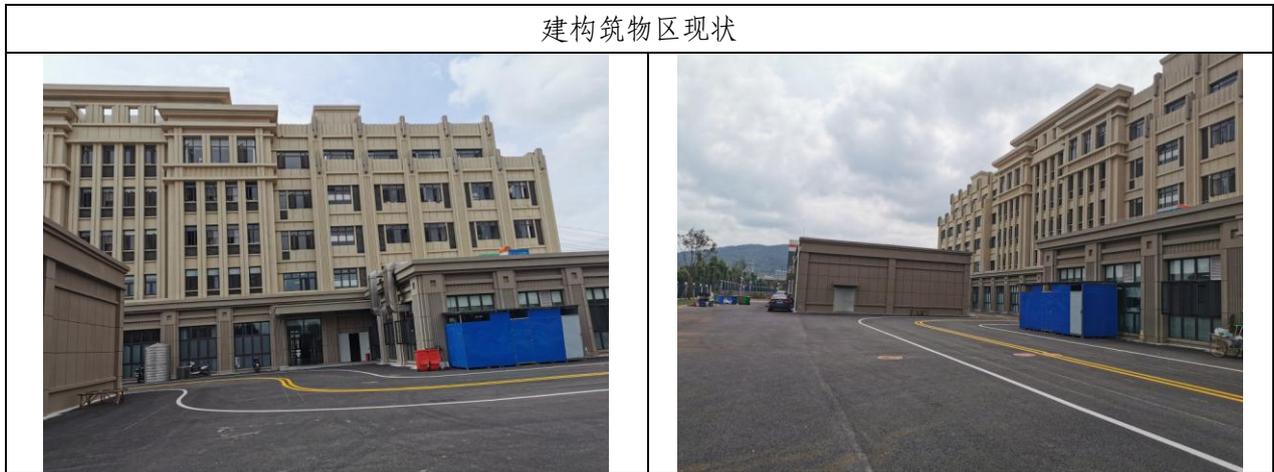
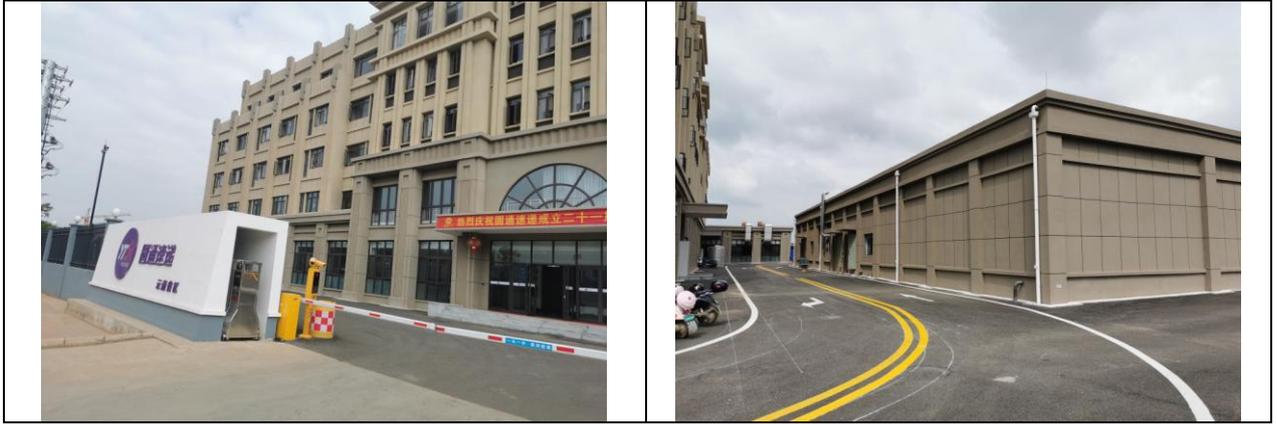
建构筑物区现状

本区域建构筑物区主要为1栋综合楼、1栋门卫、一栋联合站房，建构筑物全部为框架结构，总占地面积为0.31hm²，总建筑面积为9705.59m²。

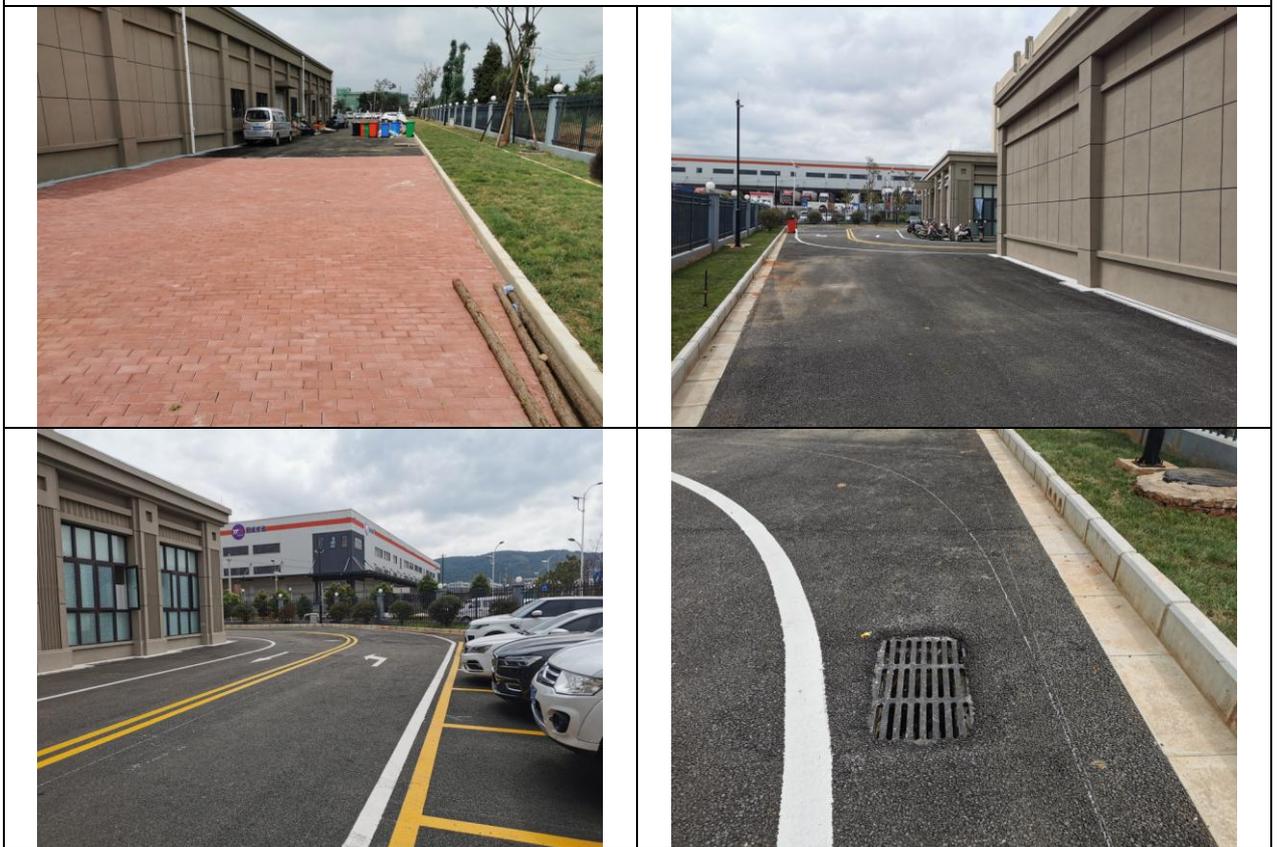
道路及硬化区现状

地块一主要道路宽度为 6m，出入口道路宽度为 9m，转弯半径为 10m，道路总长约为 280m，道路采用混凝土路面。道路总占地面积 0.17 hm²。

硬化区主要为位于建筑物周边空地、活动场地硬化和地面停车位等。建筑物周边空地为砼硬化和透水铺砖地面。硬化地面总占地面积 0.40hm²。

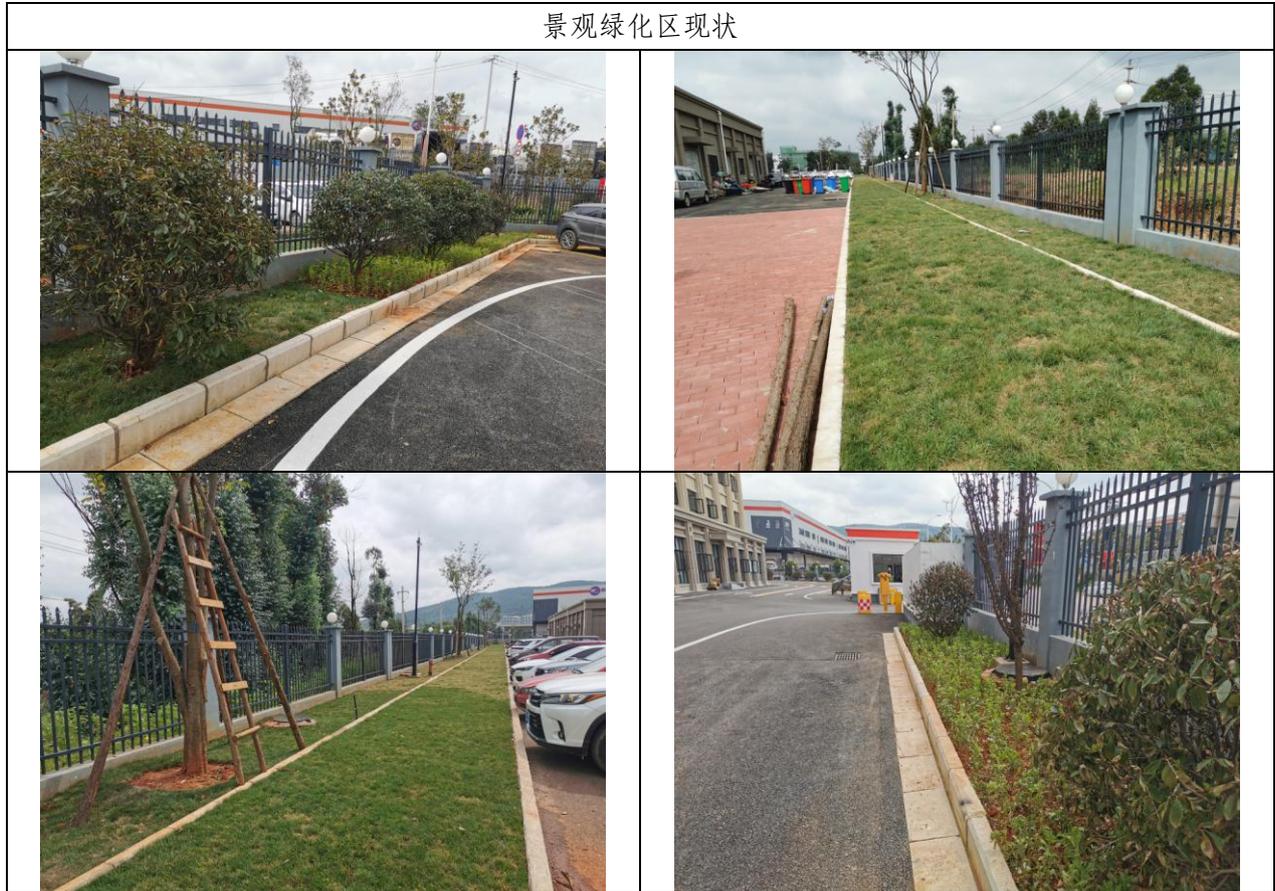
地块一景观绿化区占地面积 0.13hm²，采取乔灌草结合的绿化方式，地面景观绿化区乔灌木主要选择滇朴、紫叶李、云南牛筋木、四照花、红叶石楠、迎春柳等；地被植物主要选择麦冬等。

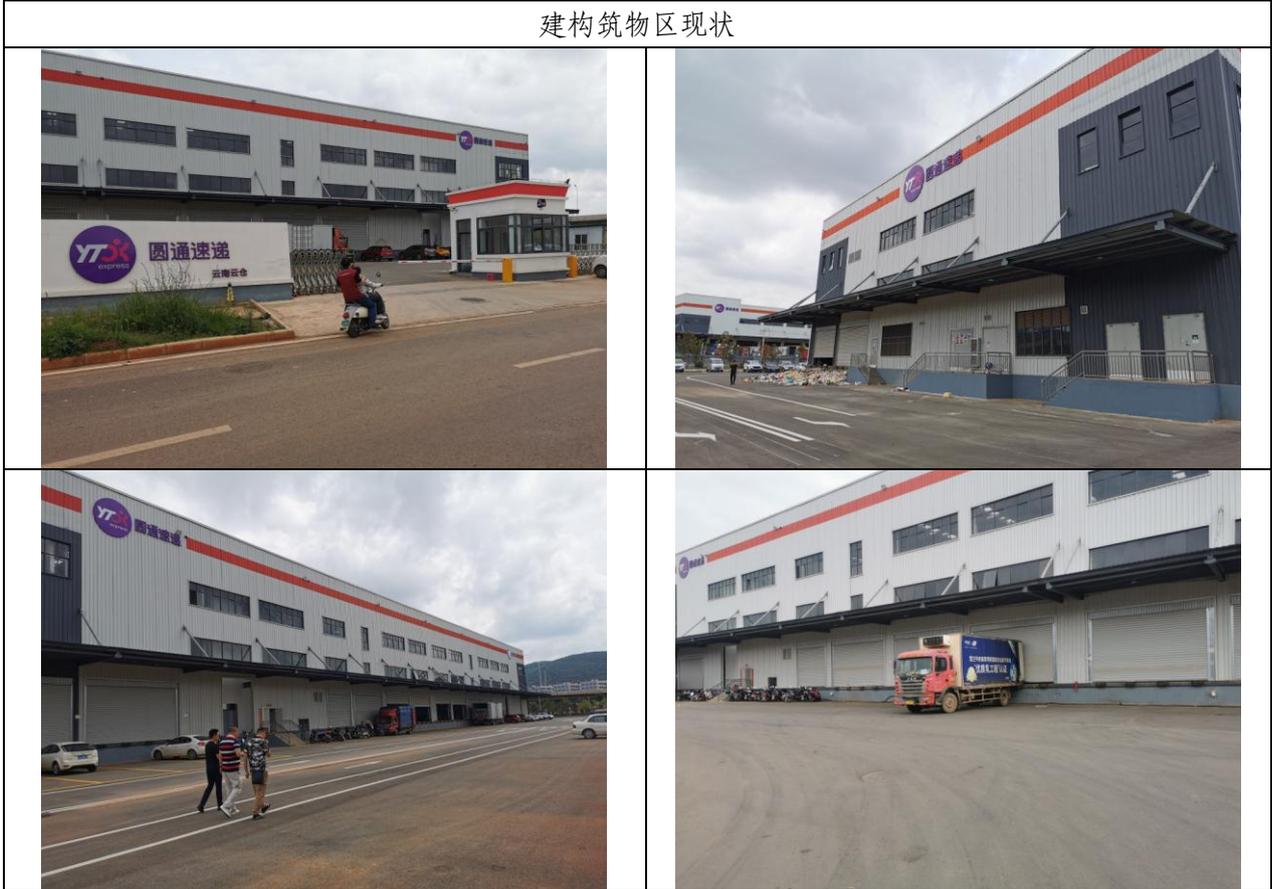
建构筑物区现状

本区域建构筑物区主要为 1 栋分拣车间、1 栋门卫，建构筑物全部为框架结构，分拣车间因工艺需求，室内外需修建 1.2m 的月台保证车辆装卸平台使用。建构筑物区总占地面积为 0.48hm²，总建筑面积为 10810.42m²。

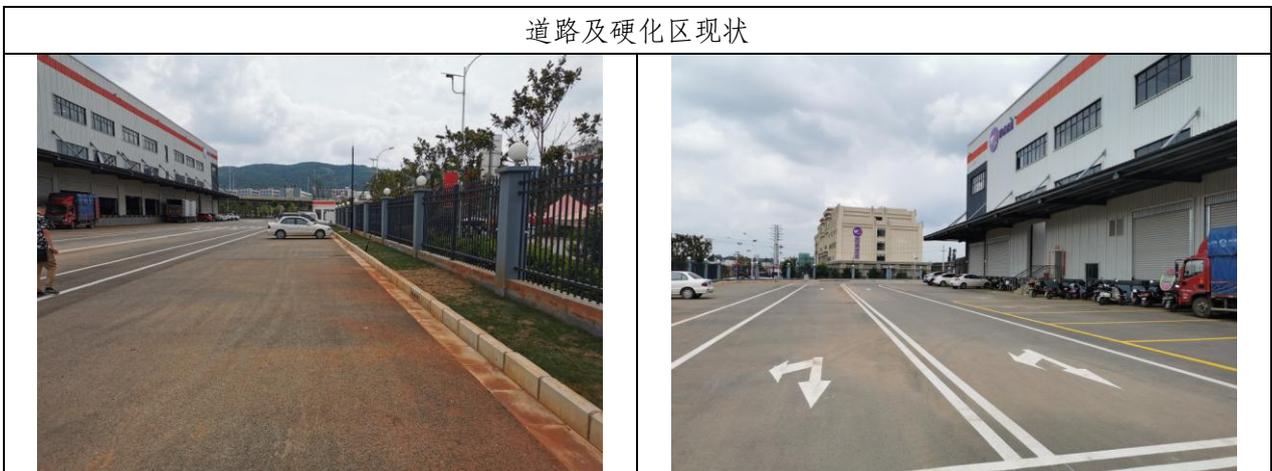
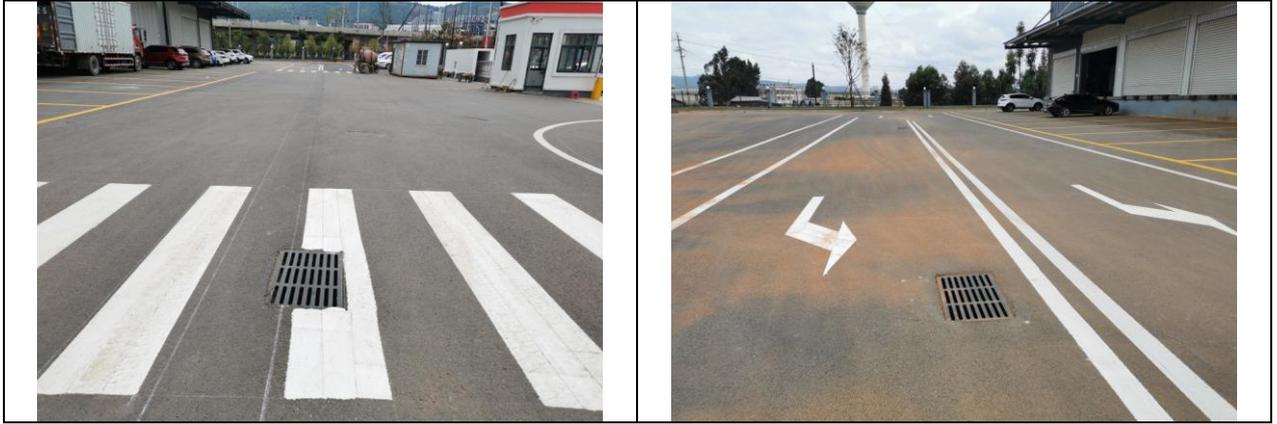
道路及硬化区现状

地块二主要道路宽度为 4-10m，出入口道路宽度为 22m，转弯半径为 15m/24m，道路总长约为 426m，道路采用混凝土路面。道路总占地面积 0.36 hm²。

硬化区主要为位于建筑物周边空地、活动场地硬化和地面停车位等。建筑物周边空地为砼硬化地面。硬化地面总占地面积 0.46hm²。

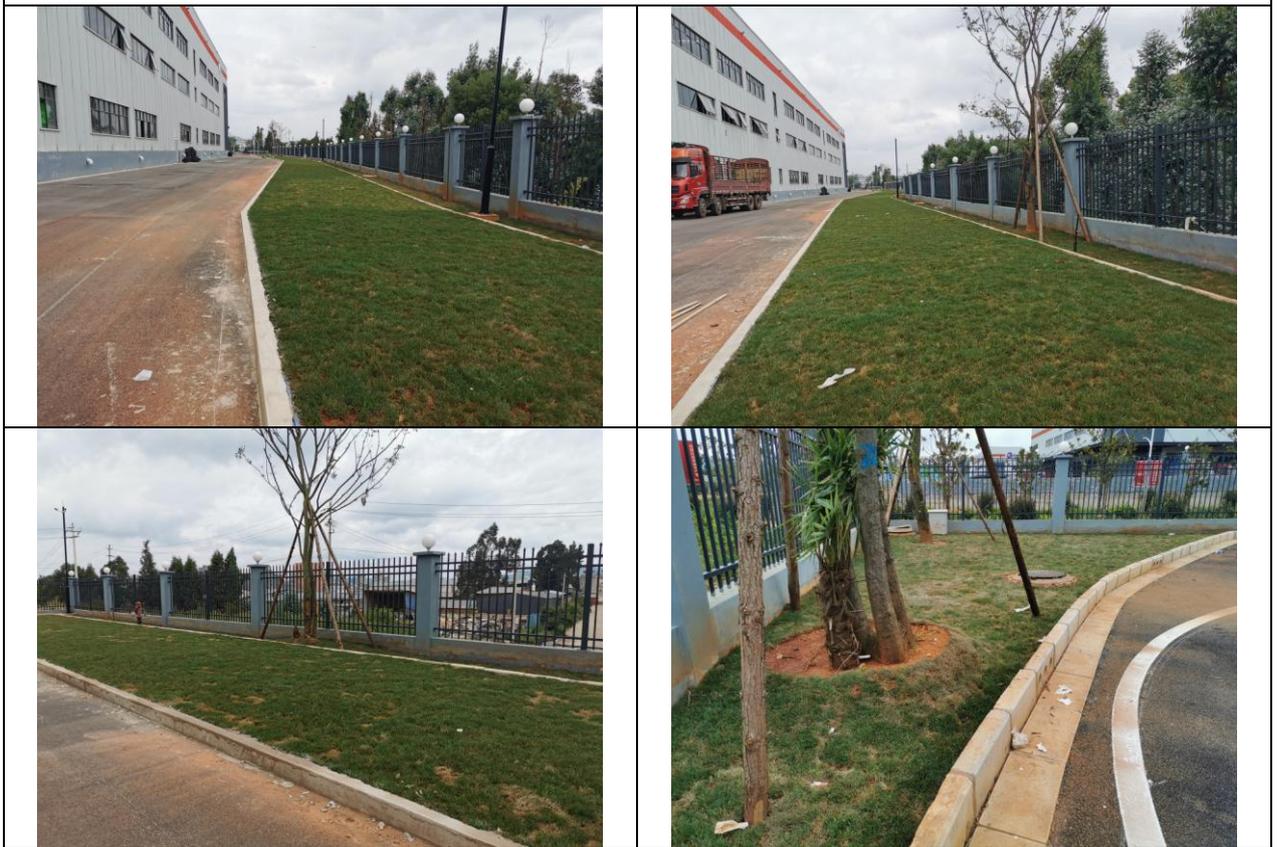
景观绿化区现状

地块二景观绿化区占地面积 0.15hm²，采取乔灌草结合的绿化方式，地面景观绿化区乔灌木主要选择滇朴、紫叶李、云南牛筋木、四照花、红叶石楠、迎春柳等；地被植物主要选择麦冬等。

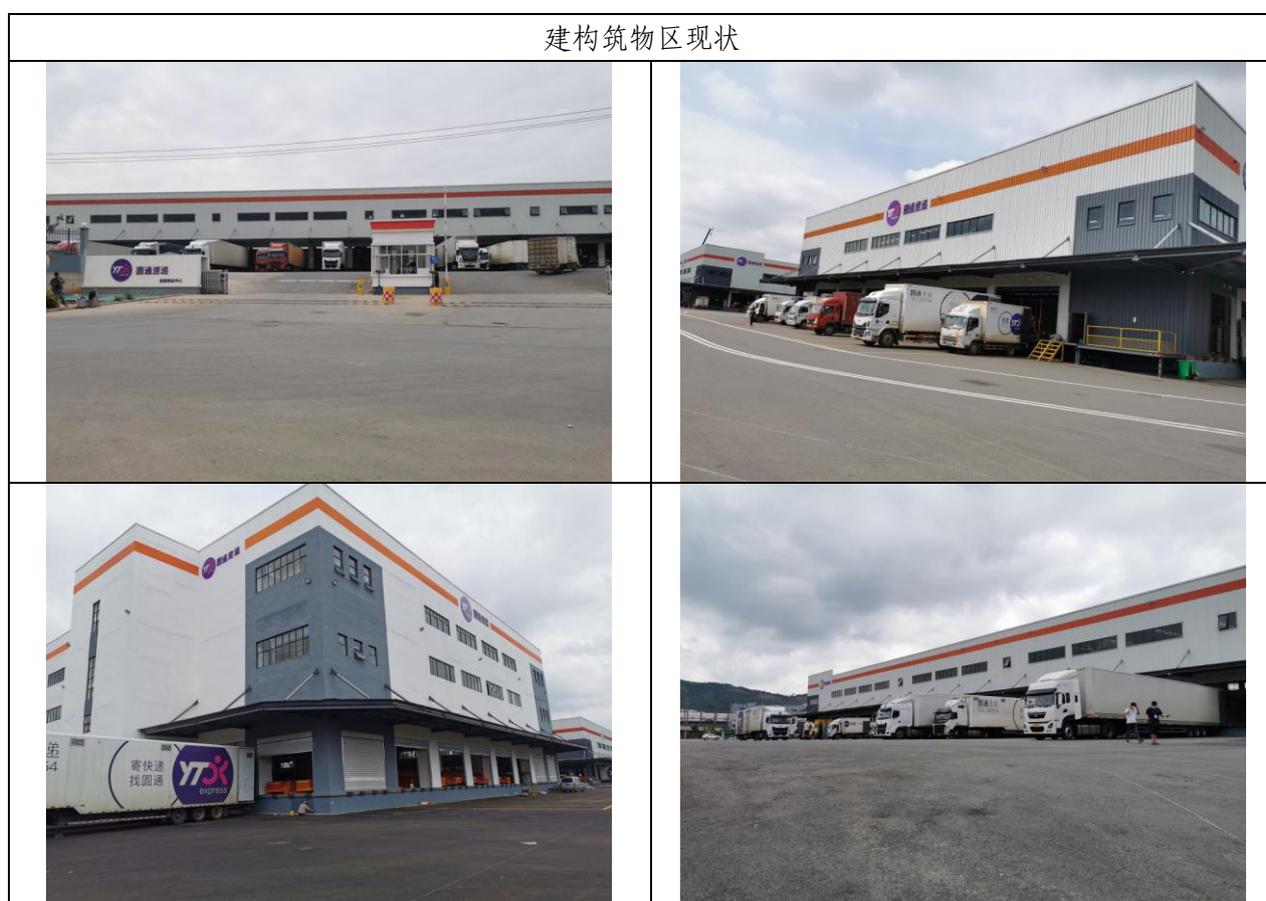
本区域建构筑物区主要为 3 栋分拣车间，1 栋变配电房，一栋门卫，建构筑物全部为框架结构，分拣车间因工艺需求，室内外需修建 1.2m 的月台保证车辆装卸平台使用。建构筑物区总占地面积为 3.12hm²，总建筑面积为 50024.61m²。

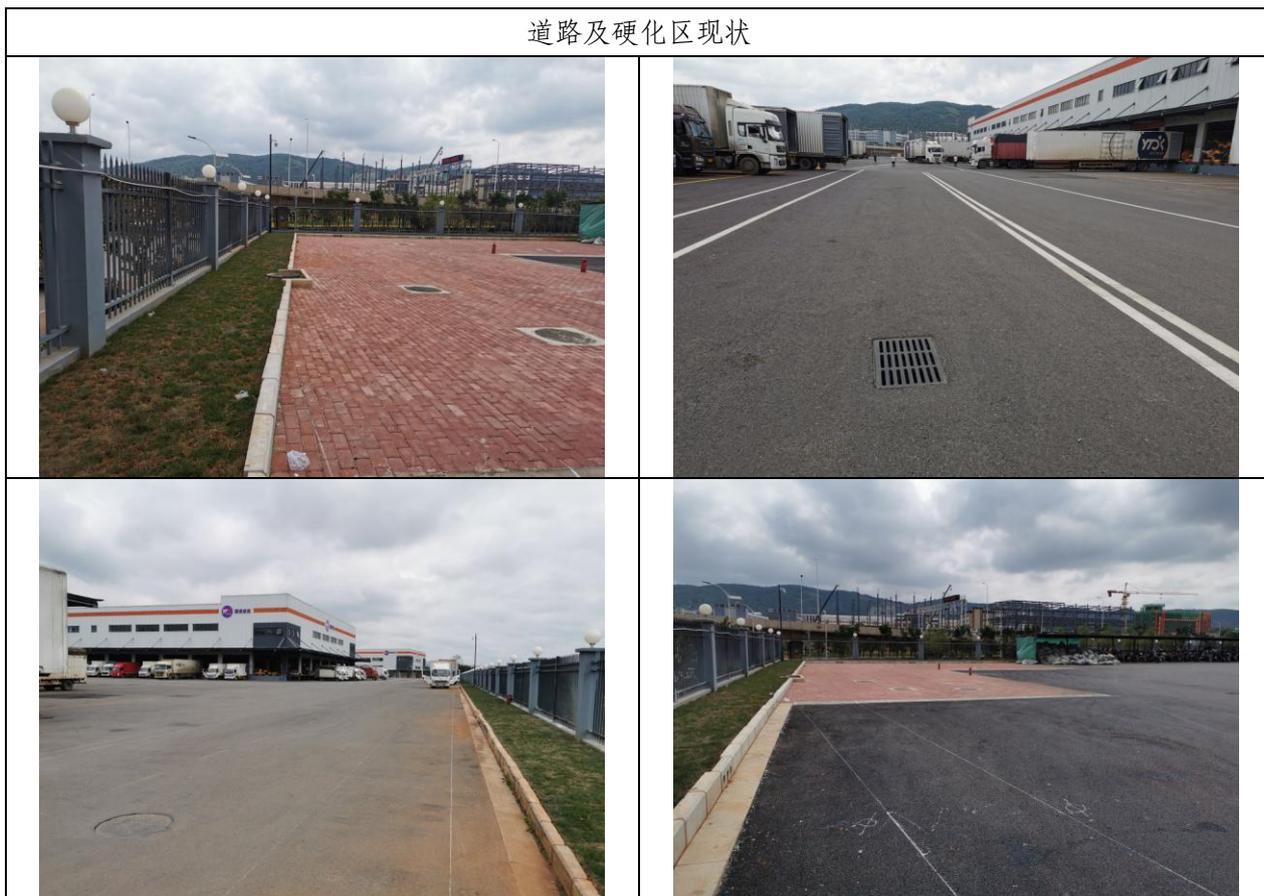
道路及硬化区现状

地块三主要道路宽度为 10m，出入口道路宽度为 22m，转弯半径为 18m，道路总长约为 1490m，道路采用混凝土路面。道路总占地面积 1.50hm²。

硬化区主要为位于建筑物周边空地、活动场地硬化和地面停车位等。建筑物周边空

地为砼硬化和透水铺砖地面。硬化地面总占地面积 4.17hm²。

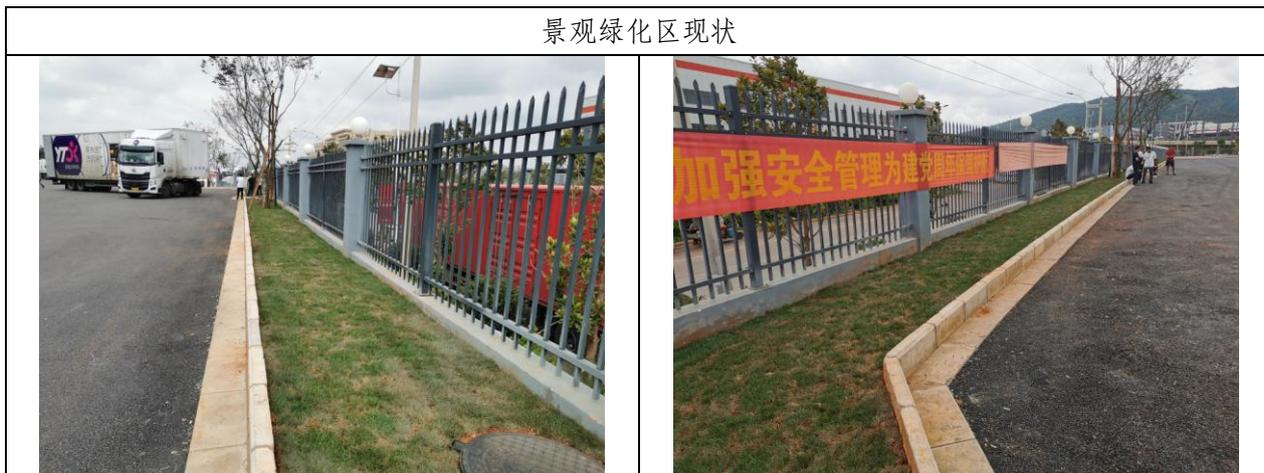
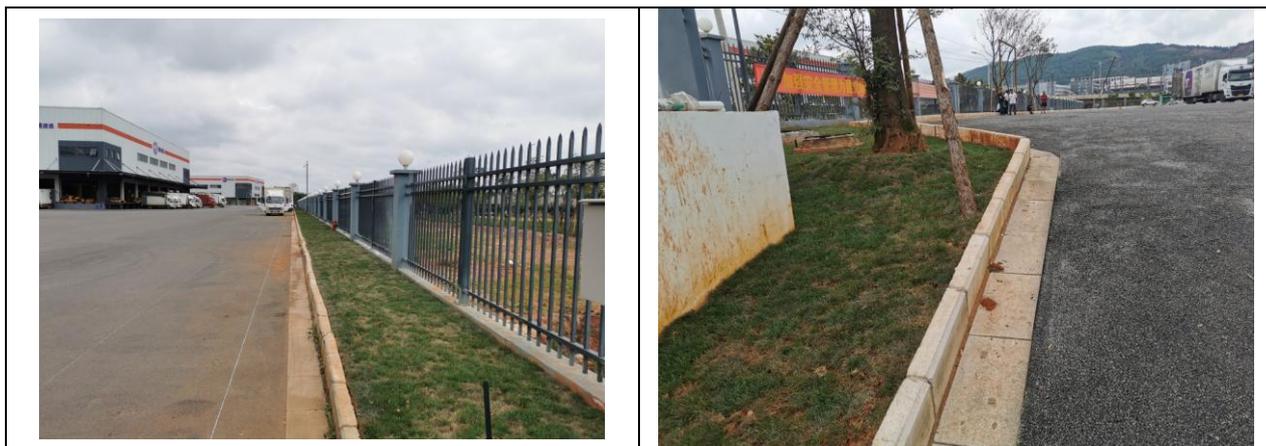
景观绿化区现状

地块三景观绿化区占地面积 0.55hm²，采取乔灌草结合的绿化方式，地面景观绿化区乔灌木主要选择滇朴、紫叶李、云南牛筋木、四照花、红叶石楠、迎春柳等；地被植物主要选择麦冬等。

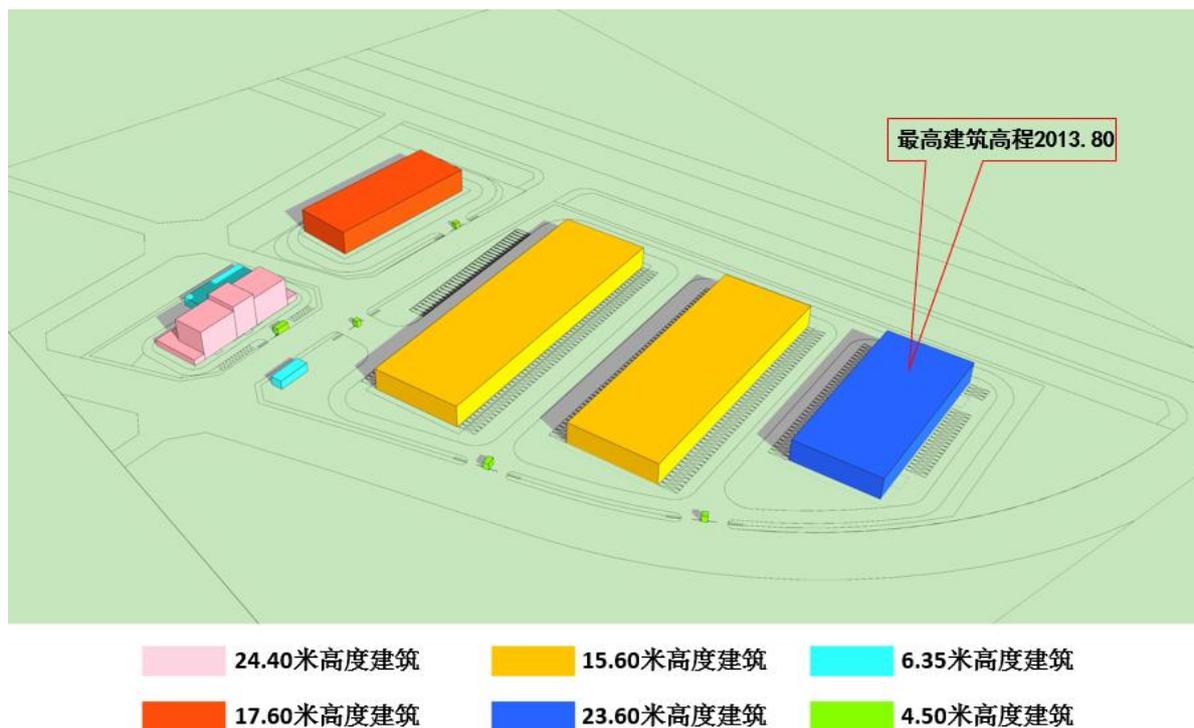
图 1-1 项目区竖向布置情况

项目区原始整体高程分布在 1987.29m~1997.89m 之间，高差将近 10.60m，最高处位于项目区西南角区域，最低处位于项目区西北角区域。项目开工前，项目区已完成初步场地平整，场地高程在 1984.81-1993.35m 之间，相对高差 9.46m。项目区水、电、道路工程等基础设施已完工，初步场地平整工作已完成（由政府统一场平），已经单独编制过水土保持方案，并通过审查。整个项目区共分 3 个场地进行布置。分别为地块一、地块二和地块三。3 个地块之间相隔有市政道路相连接，交通较为便利。

项目开工前，项目区已初步场地平整（由政府整体场平），场地高程在 1985.88-1987.31m 之间，相对高差 1.4m，地块一场地设计标高为 1986.05m。

项目开工前，项目区已初步场地平整（由政府整体场平），场地高程在 1984.71~1987.69m 之间，相对高差 0.55m，地块二场地设计标高为 1987.50m。

1987.45~1993.33m 之间，相对高差 5.88m，地块三场地设计标高为 1990.20m。

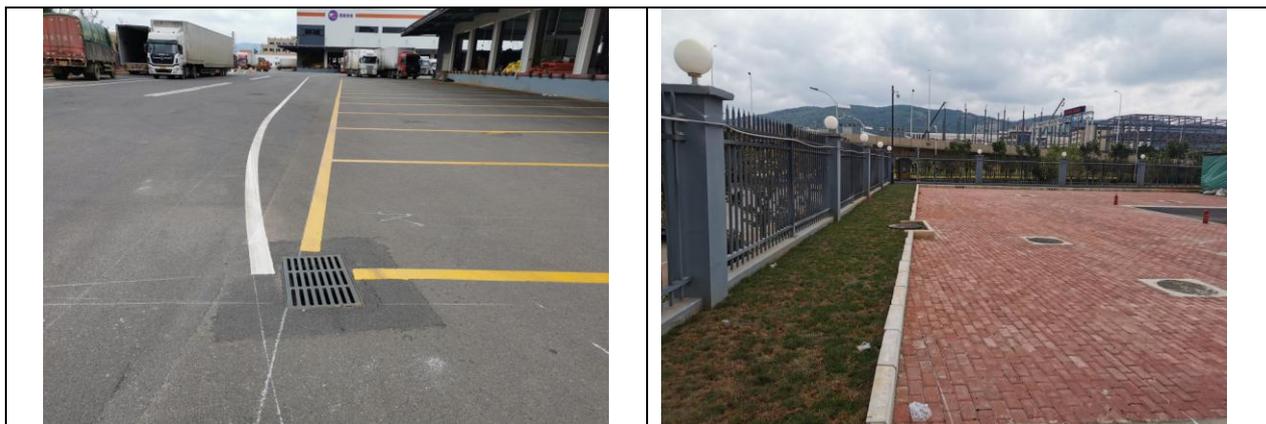
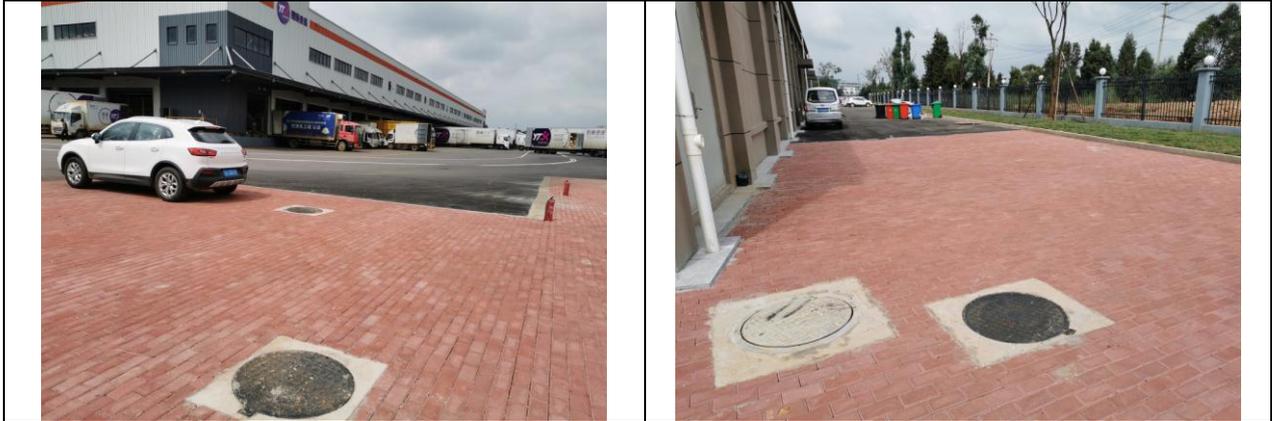
工程措施现状

（1）雨水管：工程在建构筑物区四周及其道路及硬化区埋设雨水管 1550.60m，排水管采用管径 DN300pvc 管，同时设置雨水渗透沟和渗透井，将地表雨水进行自然渗透至雨水管内。

（2）透水砖：工程在场地区内实施了透水砖铺砌面积 0.026hm²。

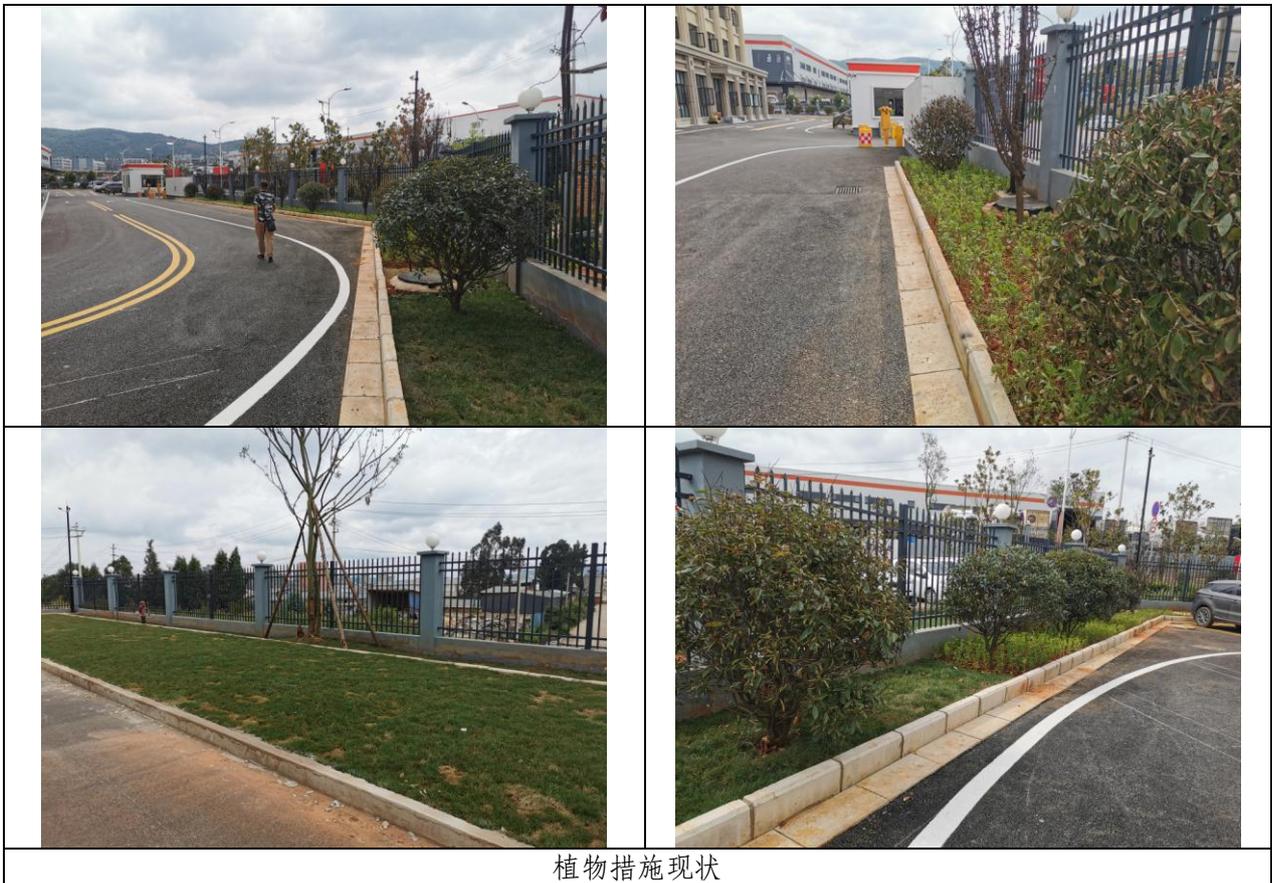
地块二：景观绿化区实施了 0.15hm^2 的景观绿化，主要采取乔灌草相结合的方式进行了绿化，地面景观绿化区乔灌木主要选择滇朴、紫叶李、云南牛筋木、四照花、红叶石楠、迎春柳等；地被植物主要选择麦冬等。

地块三：景观绿化区实施了 0.55hm^2 的景观绿化，预留用地区实施了 0.51hm^2 的撒草绿化，主要采取乔灌草相结合的方式进行了绿化，地面景观绿化区乔灌木主要选择滇朴、紫叶李、云南牛筋木、四照花、红叶石楠、迎春柳等；地被植物主要选择麦冬等。
