花山晋茂新型环保煤炭储配中心项目 水土保持方案报告表

编 制 单 位：海南云端环境咨询有限公司

报 批 时 间：2021 年 12 月

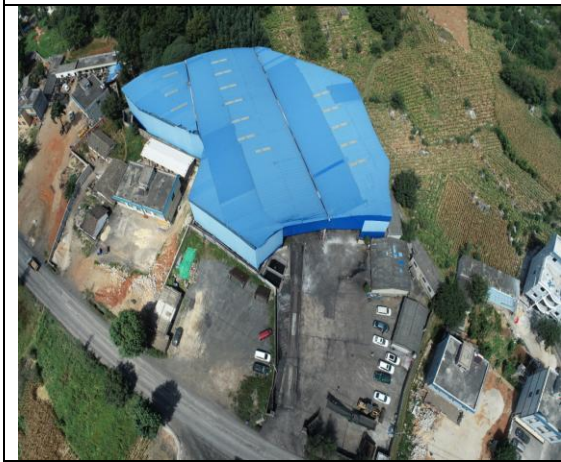
1#彩钢棚现状

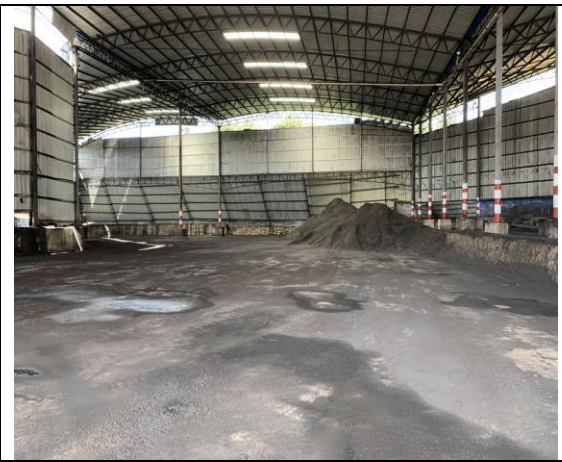
1#钢棚内部现状：堆存少量精煤

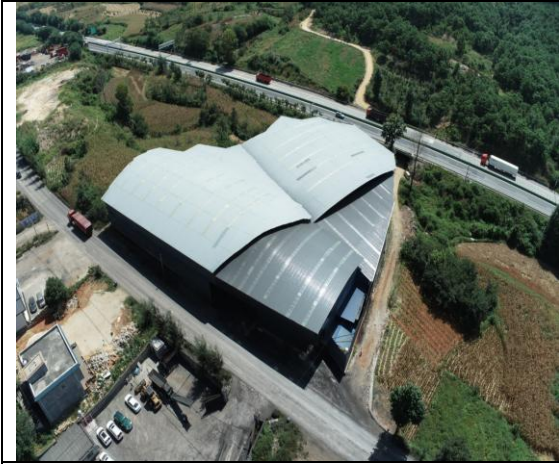
2#彩钢棚现状

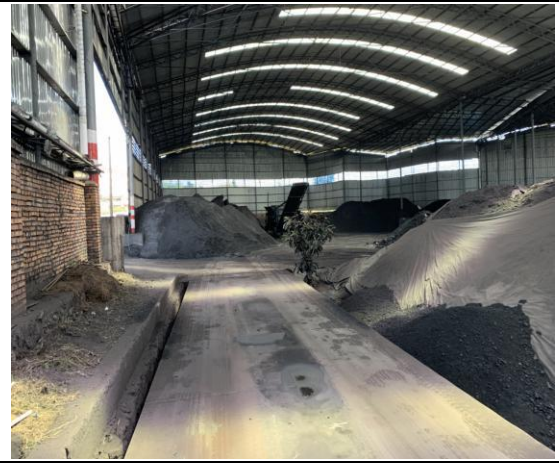
2#钢棚内部现状：堆放有各级别精煤

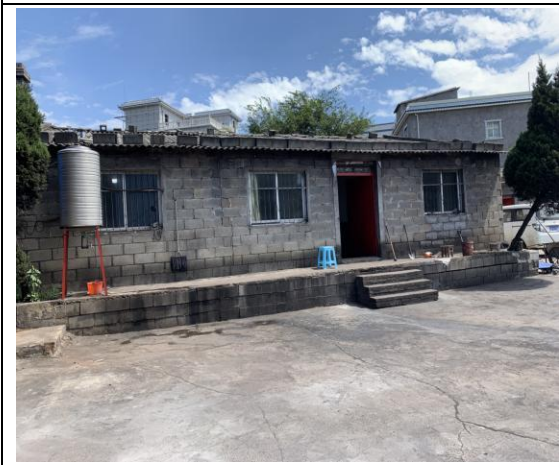
食堂现状：单层砖混结构

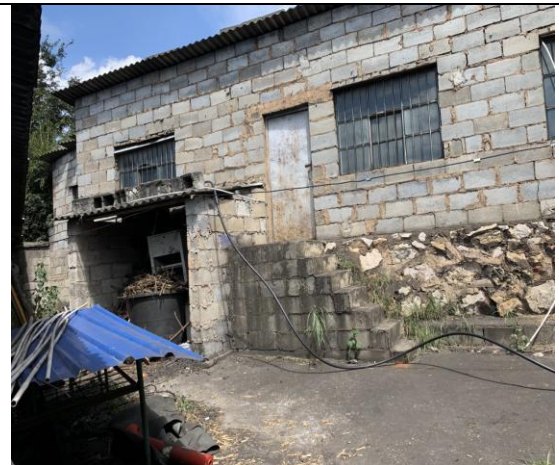
仓库现状：单层砖混结构

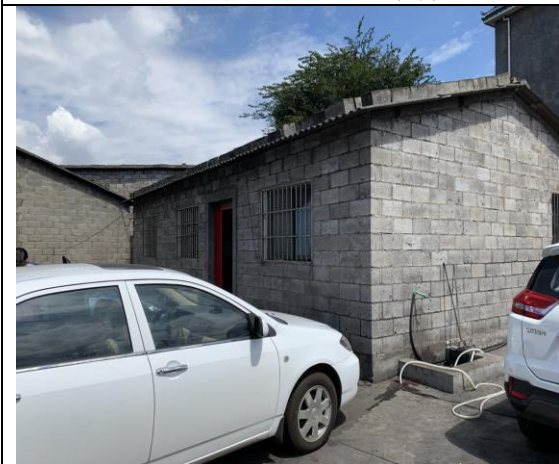
办公楼现状：单层砖混结构

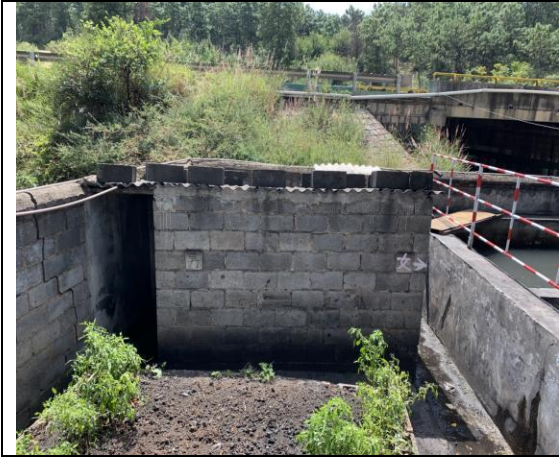
厕所 2 现状：单层砖混结构

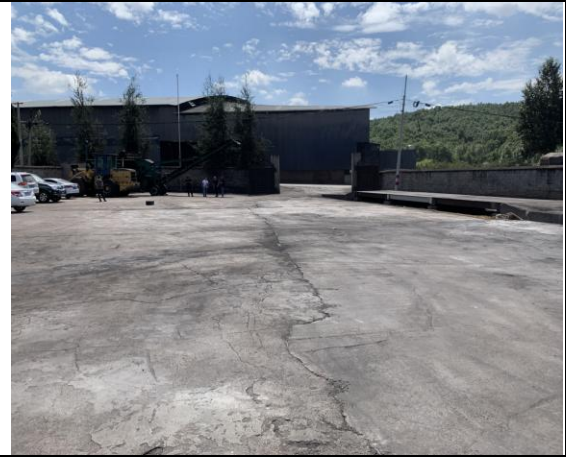
项目区内场地硬化现状

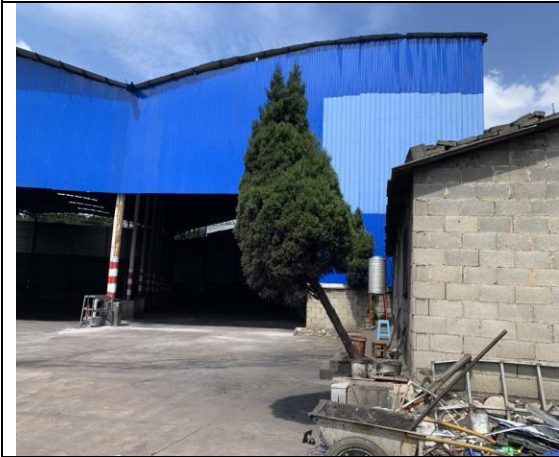
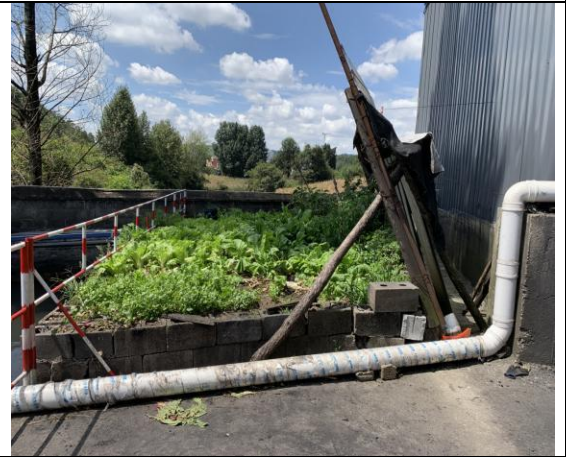
绿化区现状：种植龙柏或者种植蔬菜

绿化区种植了龙柏、枇杷、农作物等植物，长势良好，基本无裸露区域，现场已无水土流失现象，满足水土保持要求，本方案仅提出后期维护管理措施。

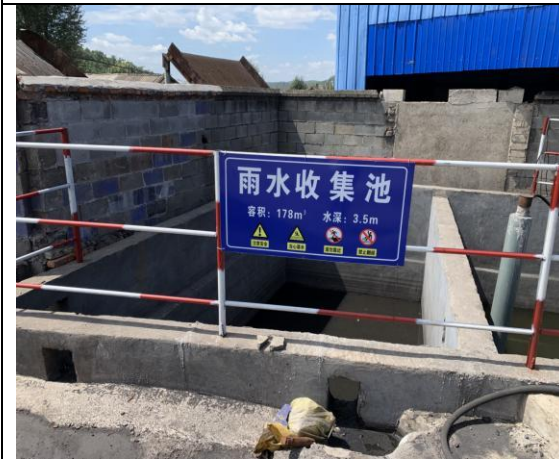
1#钢棚旁雨水收集池现状：容积 178m³

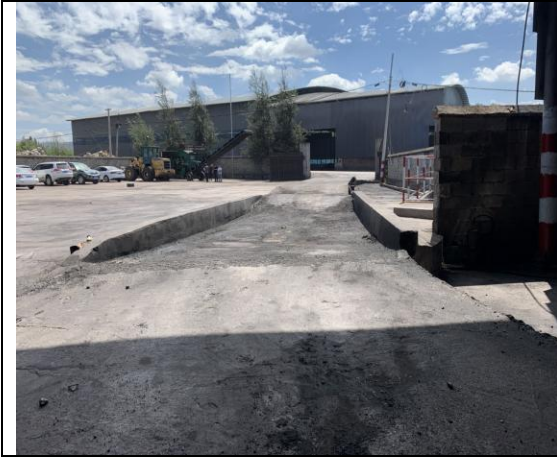
车辆清洁池现状

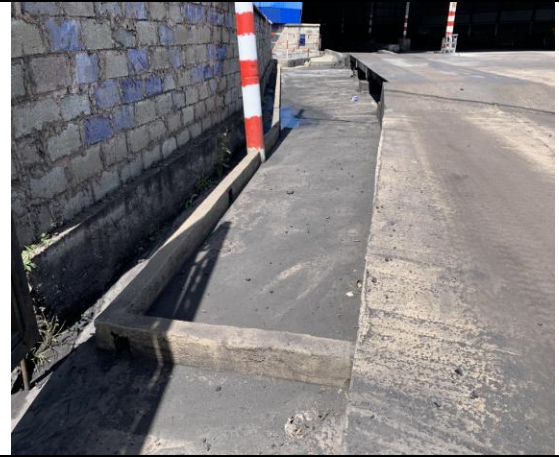
车辆清洁池配备的沉淀池

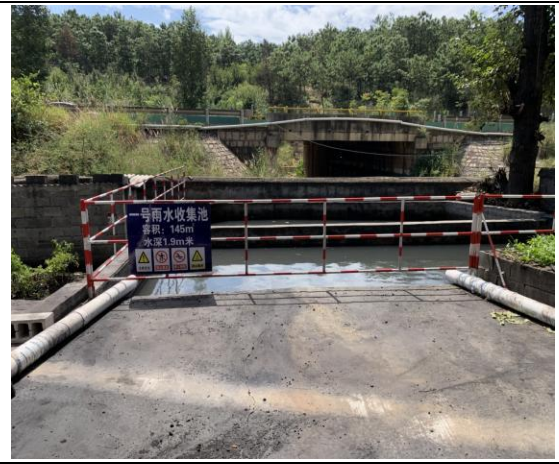
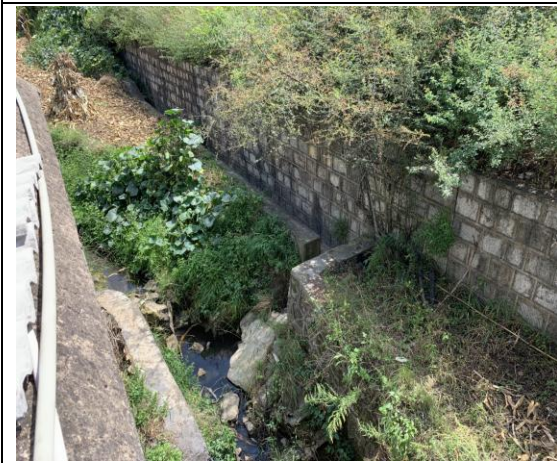
项目区南侧红线外已有的灌溉沟渠

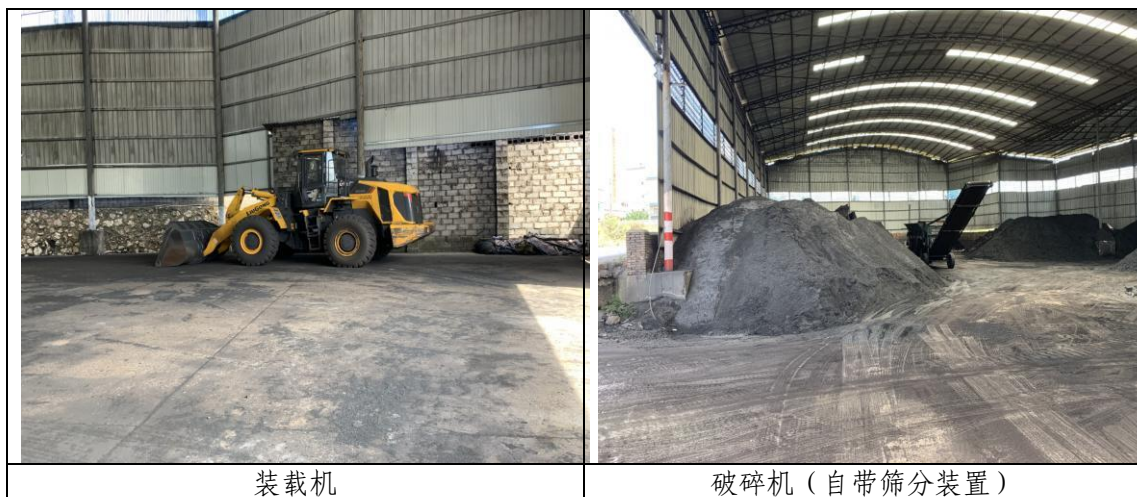
本项目主要对购进的煤焦采用装载机和破碎机(自带筛分装置)筛分成各种规格,从而对外销售,设计年储运、周转量为原煤 8 万吨每年,焦煤 2 万吨每年。

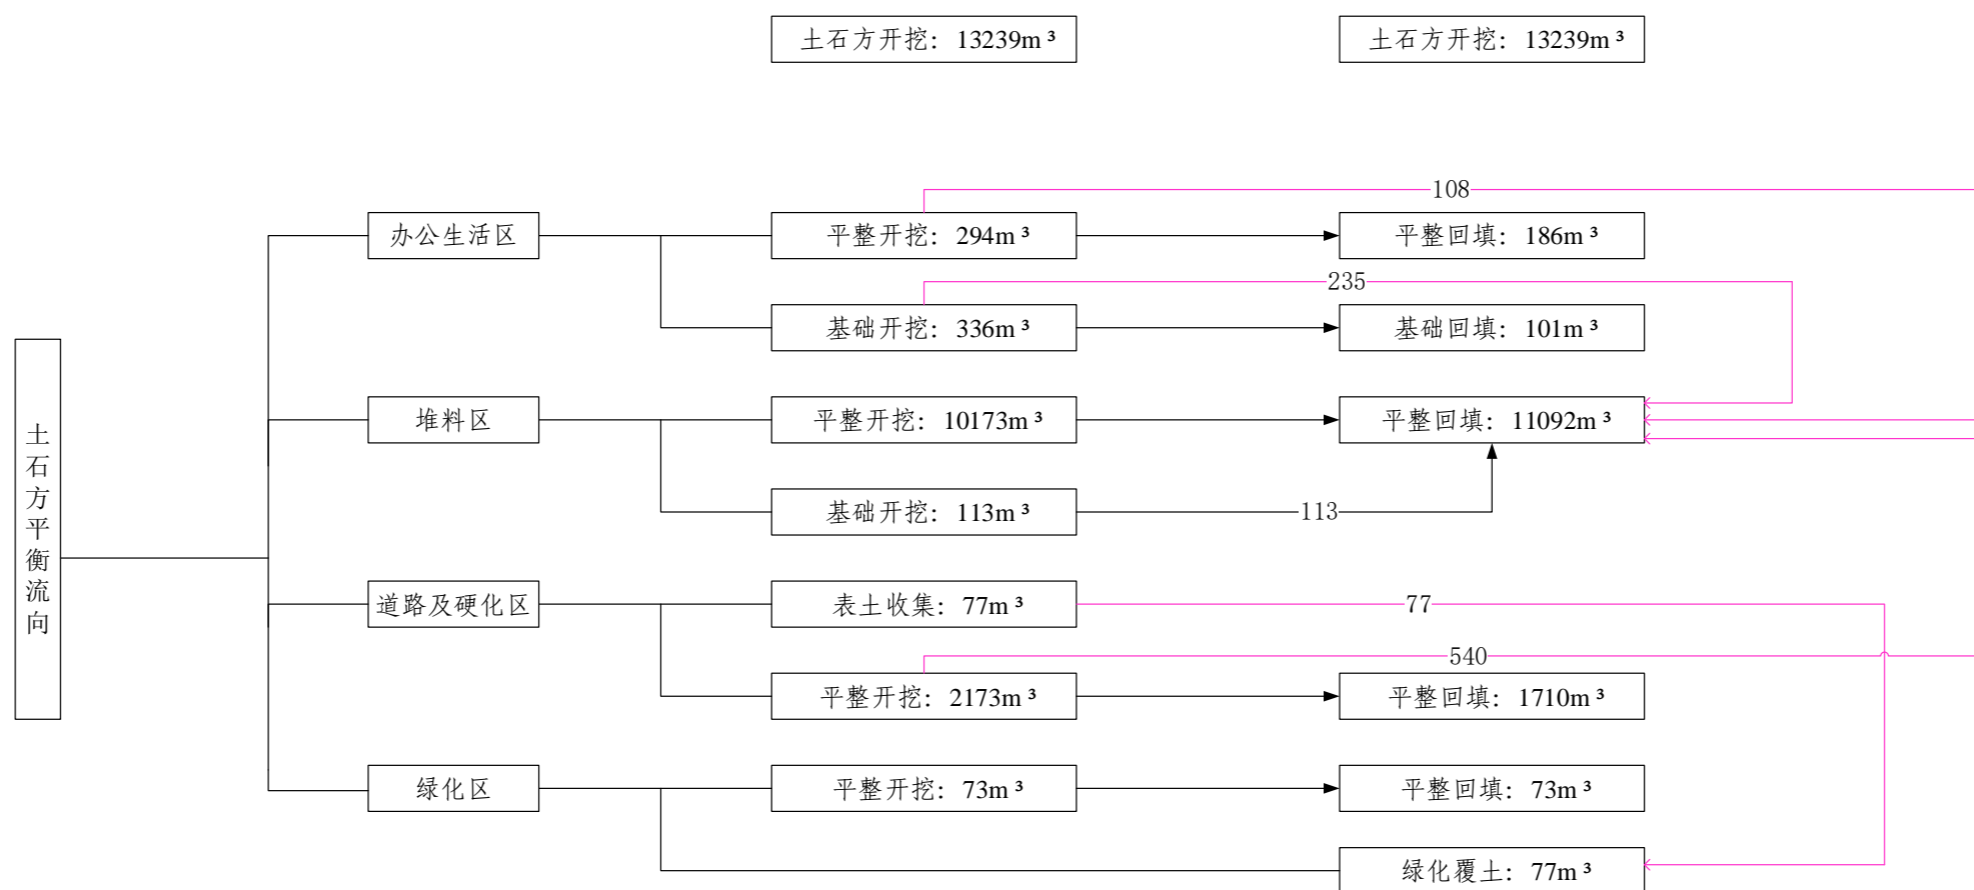
图 2-2 工程土石方平衡及流向图

本项目建设期间土石方开挖 13239m^3 ，其中表土收集 77m^3 ，场地平整开挖 12713m^3 ，基础开挖 449m^3 ；土石方回填 13239m^3 ，其中场地平整回填 13061m^3 ，基础回填 101m^3 ，绿化覆土 77m^3 ；土石方内部调运 883m^3 ；项目建设期间无永久弃渣产生。
