大理州金骏商贸有限公司储矿、储煤、配煤厂建设项目

# 水土保持方案报告表

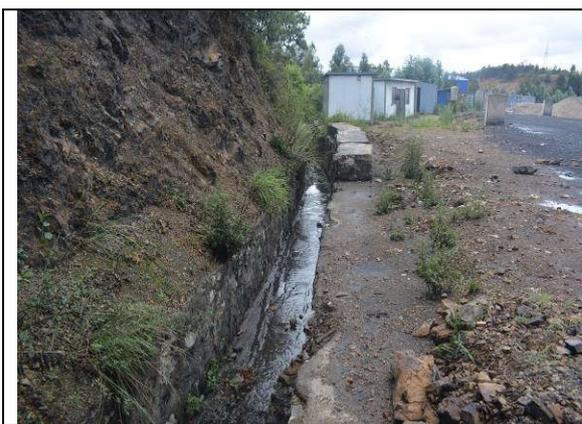
工业场地截水沟 (2023年7月)

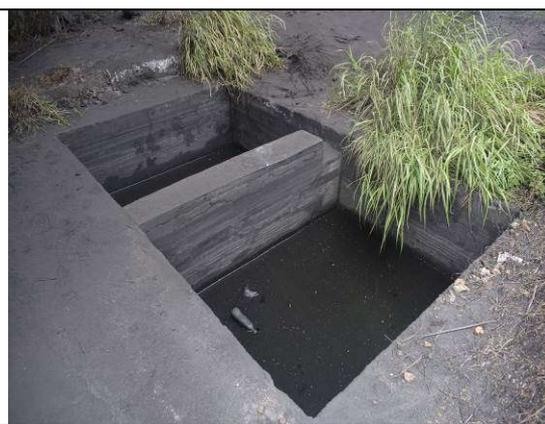
沉淀池 (2023年7月)

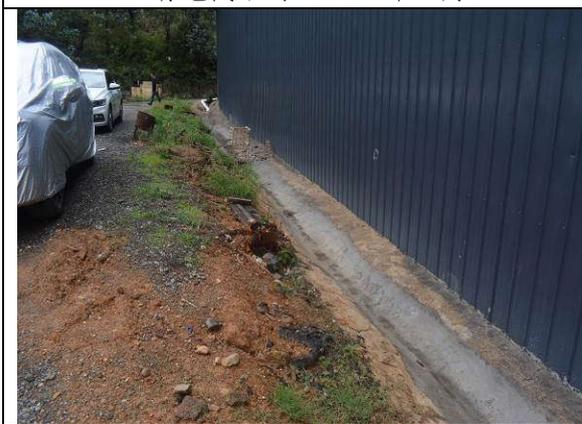
厂房周边地表排水明沟 (2023年7月)

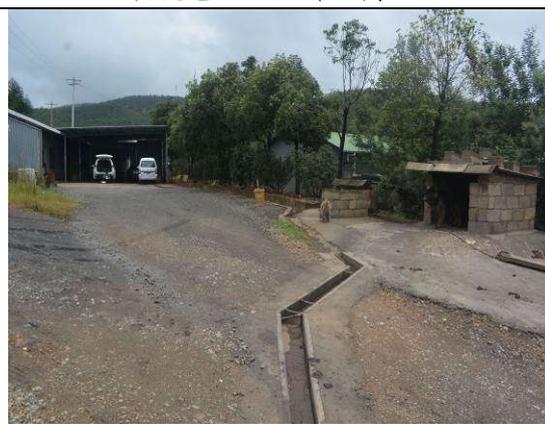
办公生活区地表排水明沟 (2023年7月)

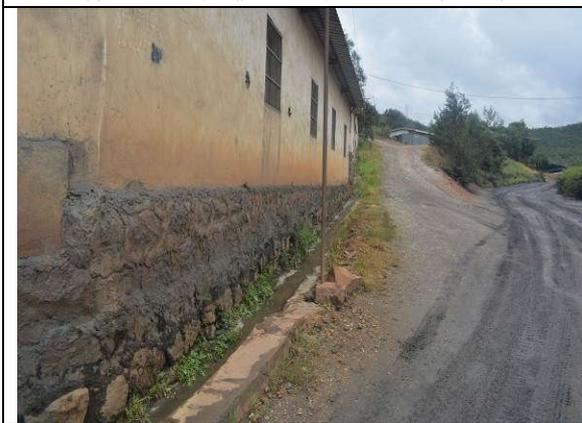
区内道路边沟 (2023年7月)

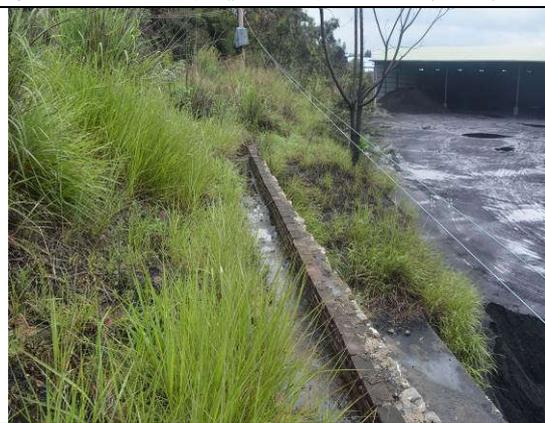
工业场地截水沟 (2023年7月)

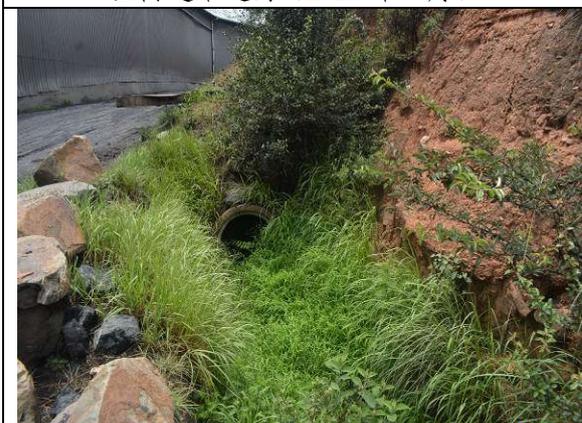
场内地下雨水涵管 (2023年7月)

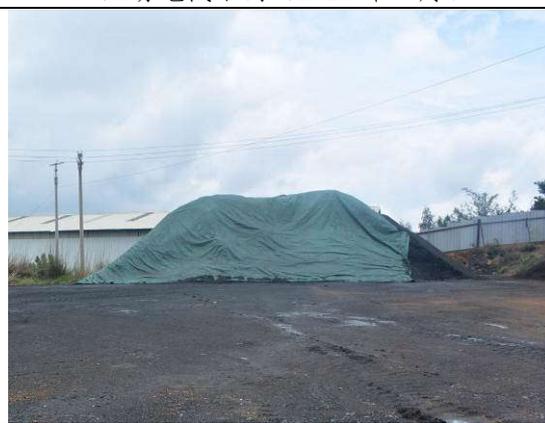
篷布临时苫盖 (2023年7月)

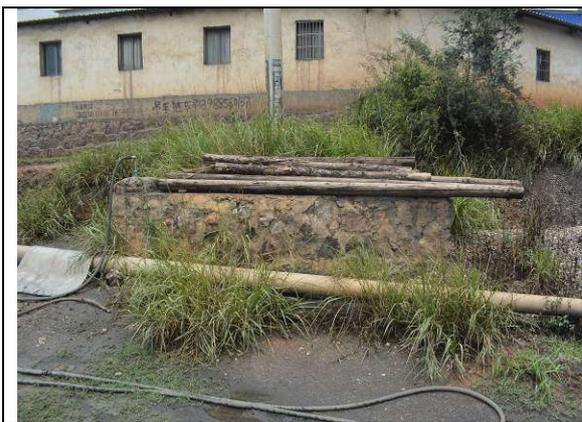
1#雨水收集池 (2023 年 7 月)

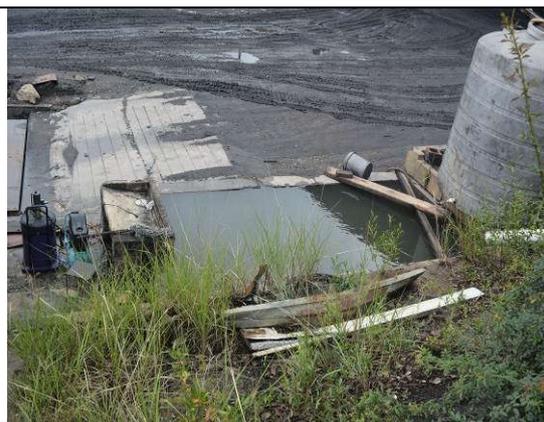
2#雨水收集池 (2023 年 7 月)

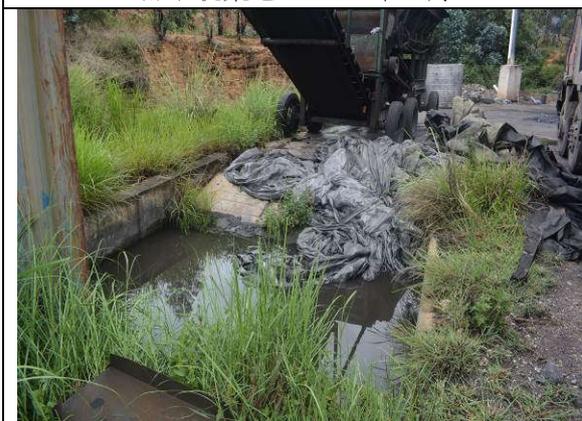
场地车辆清洁池 (2023 年 7 月)

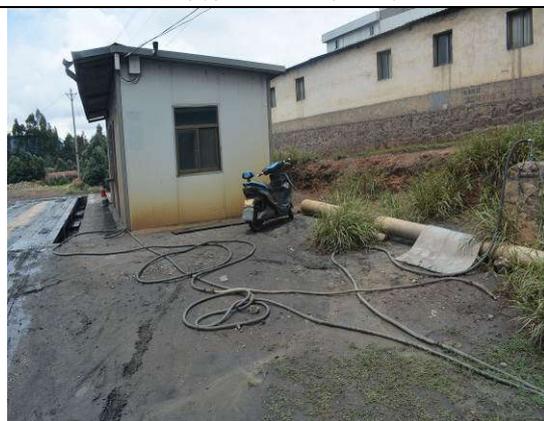
车轮冲洗设施 (2023 年 7 月)
