# 勐腊县勐仑镇中心卫生院门诊和住院楼建设项目

## 水土保持方案报告表

建设单位: 勐腊县勐仑镇中心卫生院

编制单位: 云南山川环保科技有限公司

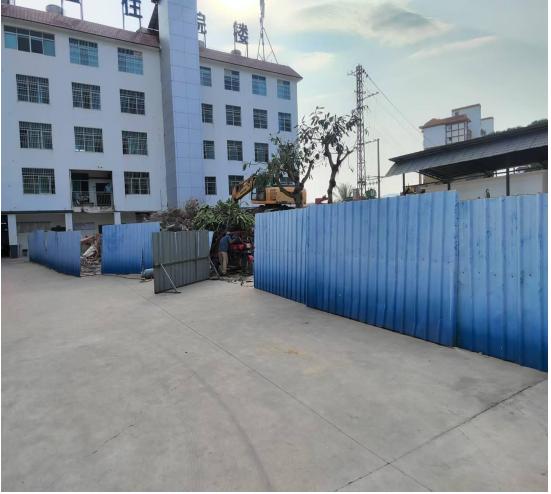
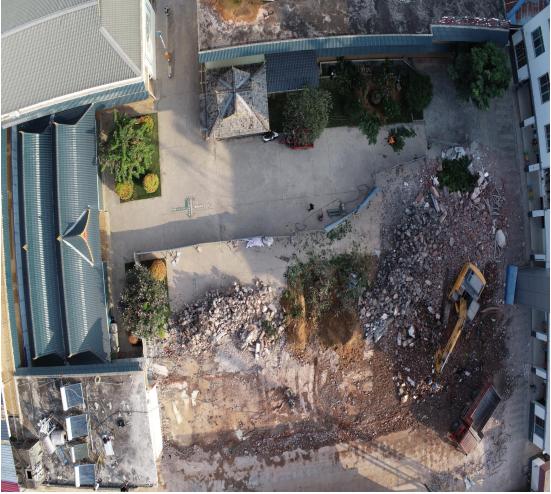
正在拆除的原门诊楼（2024年11月）：拆除区域四周采用彩钢板进行围挡，拆除的建筑垃圾采用随拆随运的方式进行运输，水土流失强度总体呈强度。

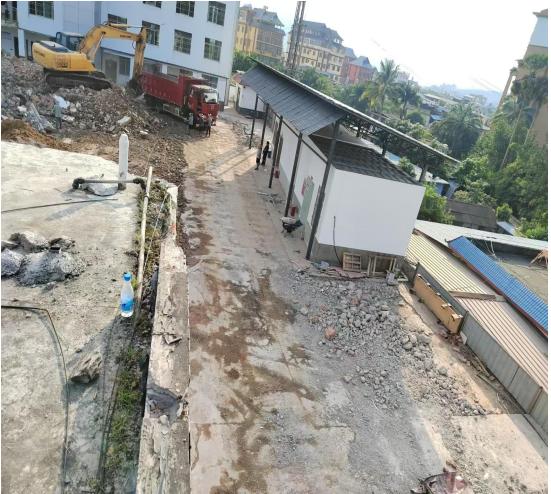
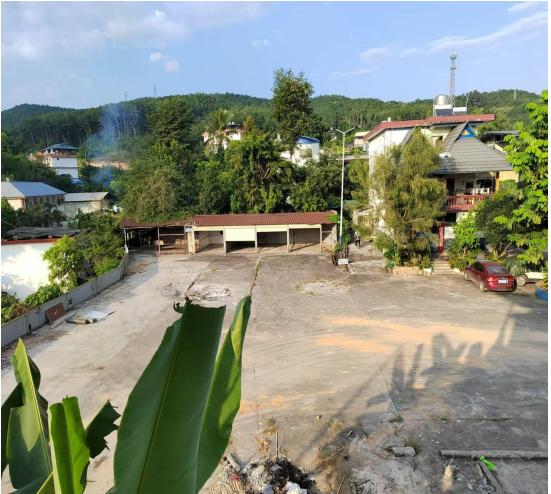
硬化区域需要维修处理的区域现状（2024年11月）：目前为混凝土硬化，表面有破损，水土流失强度总体呈微度。

本项目主要是对破损地面进行维护、修缮。

填补裂缝：使用镘刀将修补材料填入裂缝中，确保填实无空隙。对于较深的裂缝，可分层填补，每层厚度不超过 10mm。修补坑洞：使用镘刀将修补材料填入坑洞中，确保填实无空隙。对于较大的坑洞，可先用粗骨料填充底层，再用细砂浆找平。找平处理：使用镘刀将修补材料刮平，确保表面平整、光滑。对于大面积修补，可使用长尺刮平。

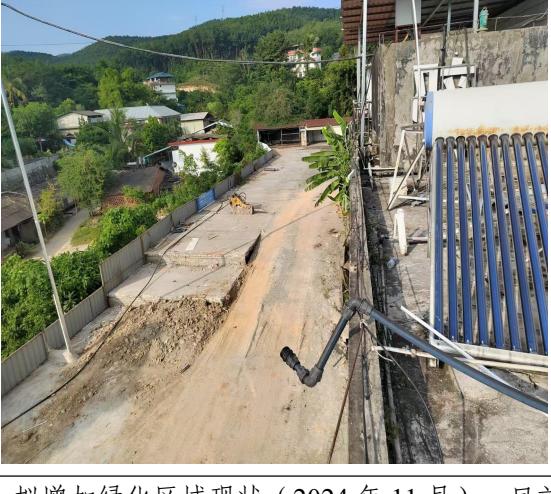
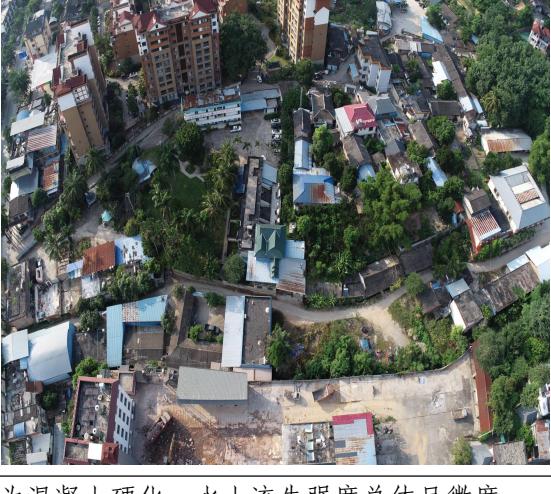
拟增加绿化区域现状（2024年11月）：目前为混凝土硬化，水土流失强度总体呈微度。

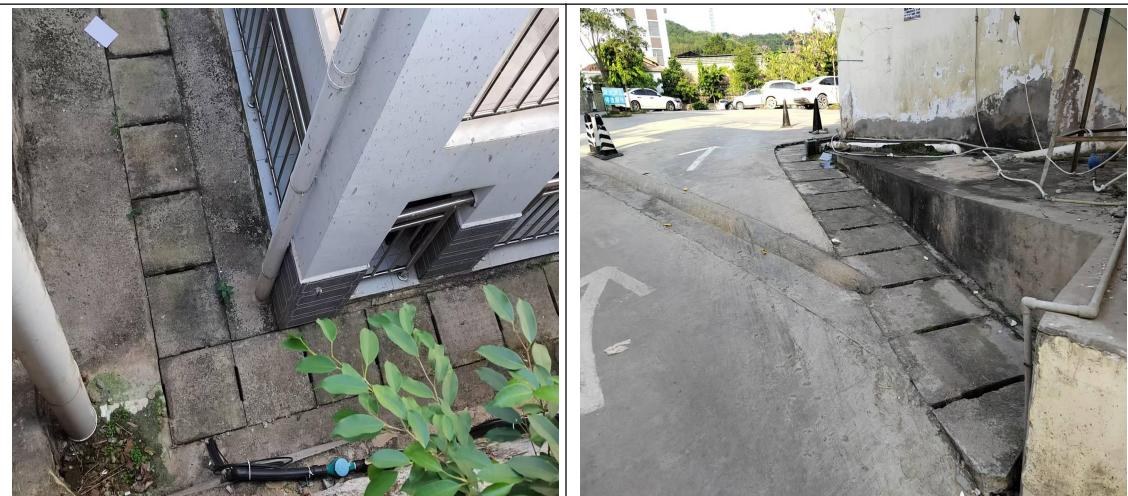
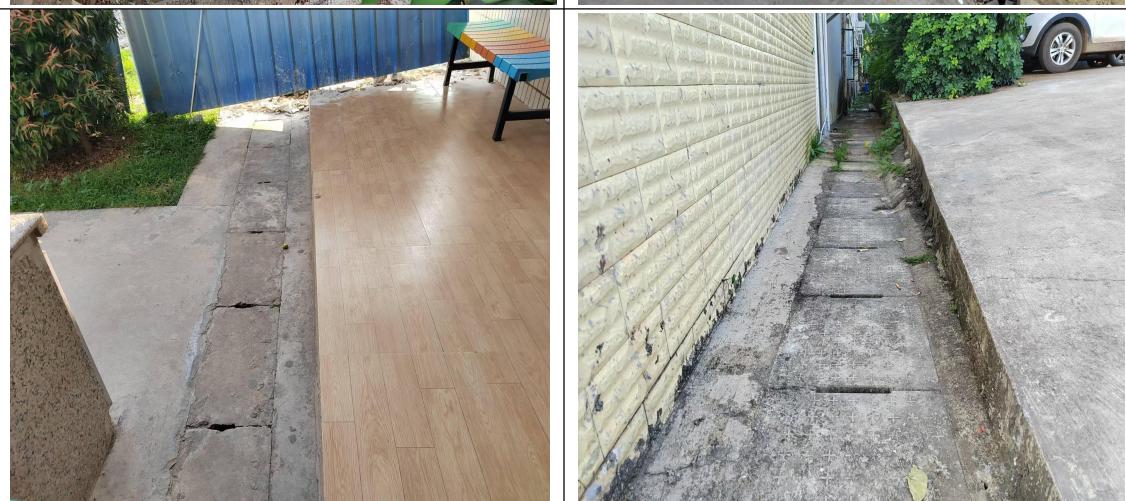
根据现场调查及相关资料，项目区沿用的水土保持措施包括：①盖板排水沟：矩形断面  $0.4m \times 0.5m$ ，混凝土浇筑  $0.2m$ ，长  $352m$ ；②雨水管：DN100~DN400PE

依托使用的盖板排水沟

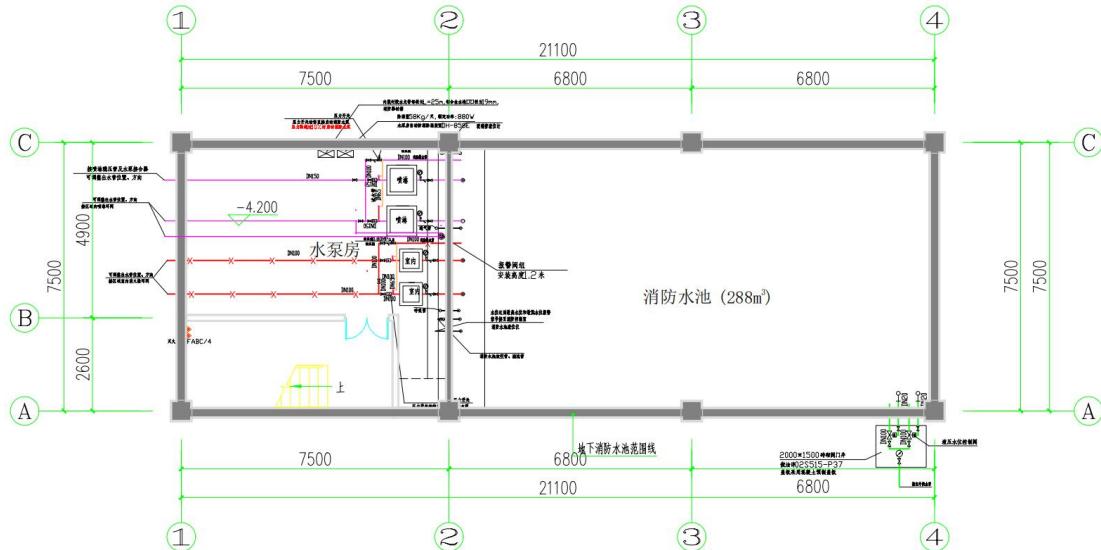
地下轮廓线面积为  $80.50m^2$ ，地下一层高 7.50m，地下室顶板覆土 2.0m，顶板厚度 0.20m，地下室底板及桩筏厚度 0.60m。地下建筑全部为框架结构，基础采用长筏板基础。

图 2-2 负一层剖面示意图

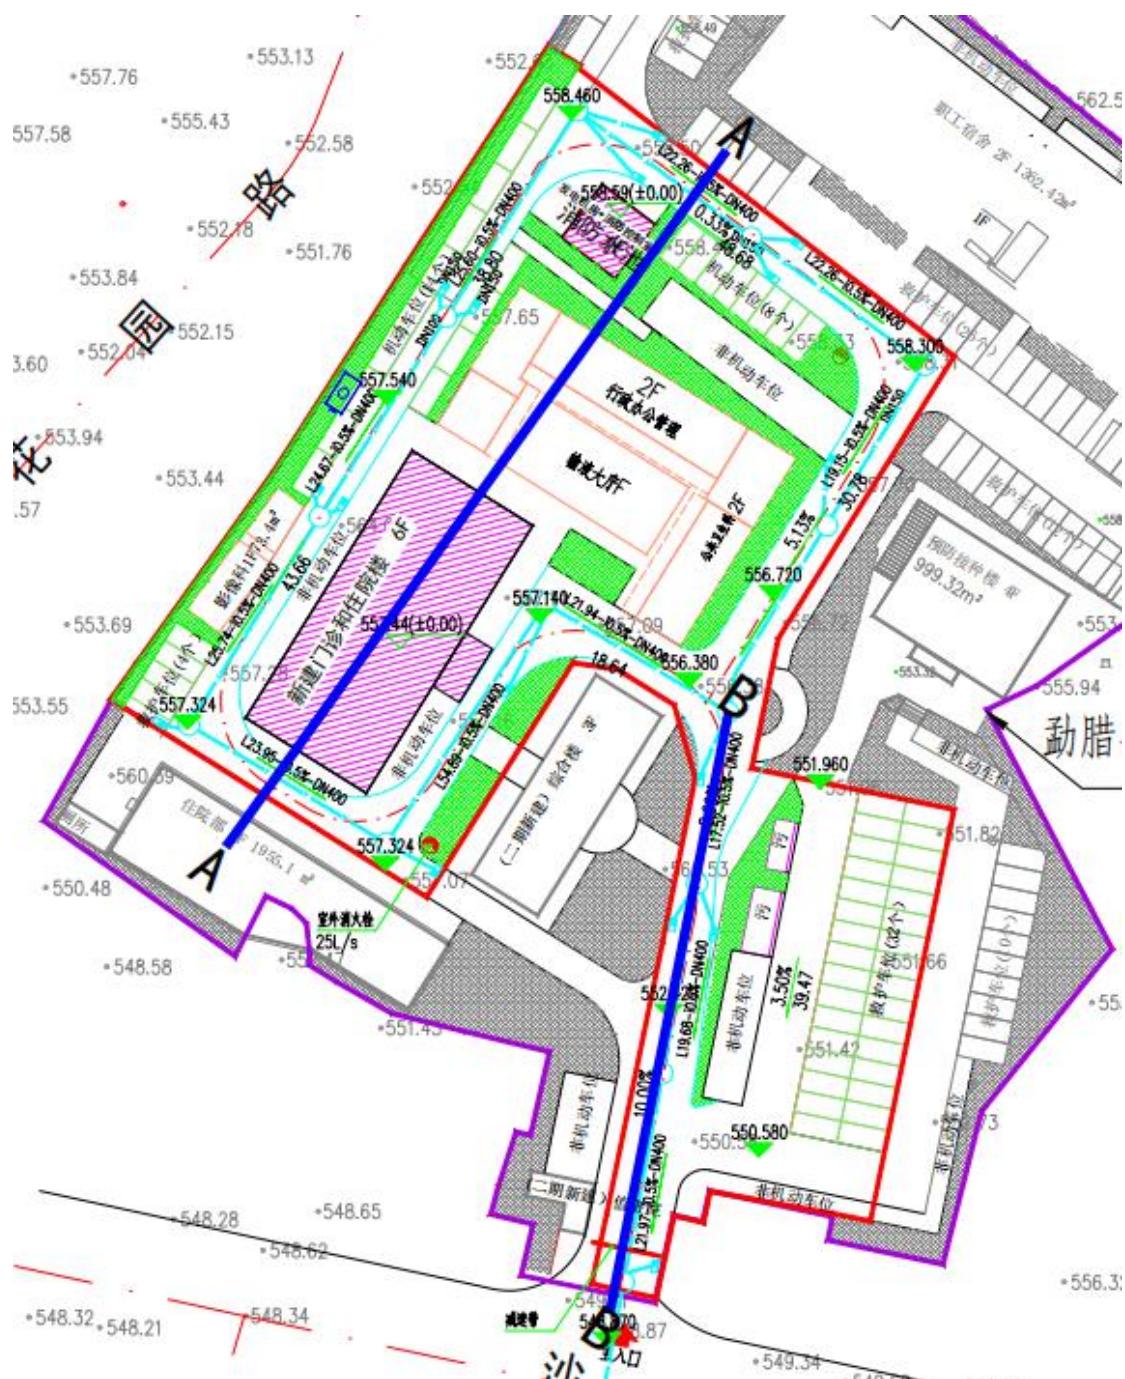
图 2-3 剖面位置示意图

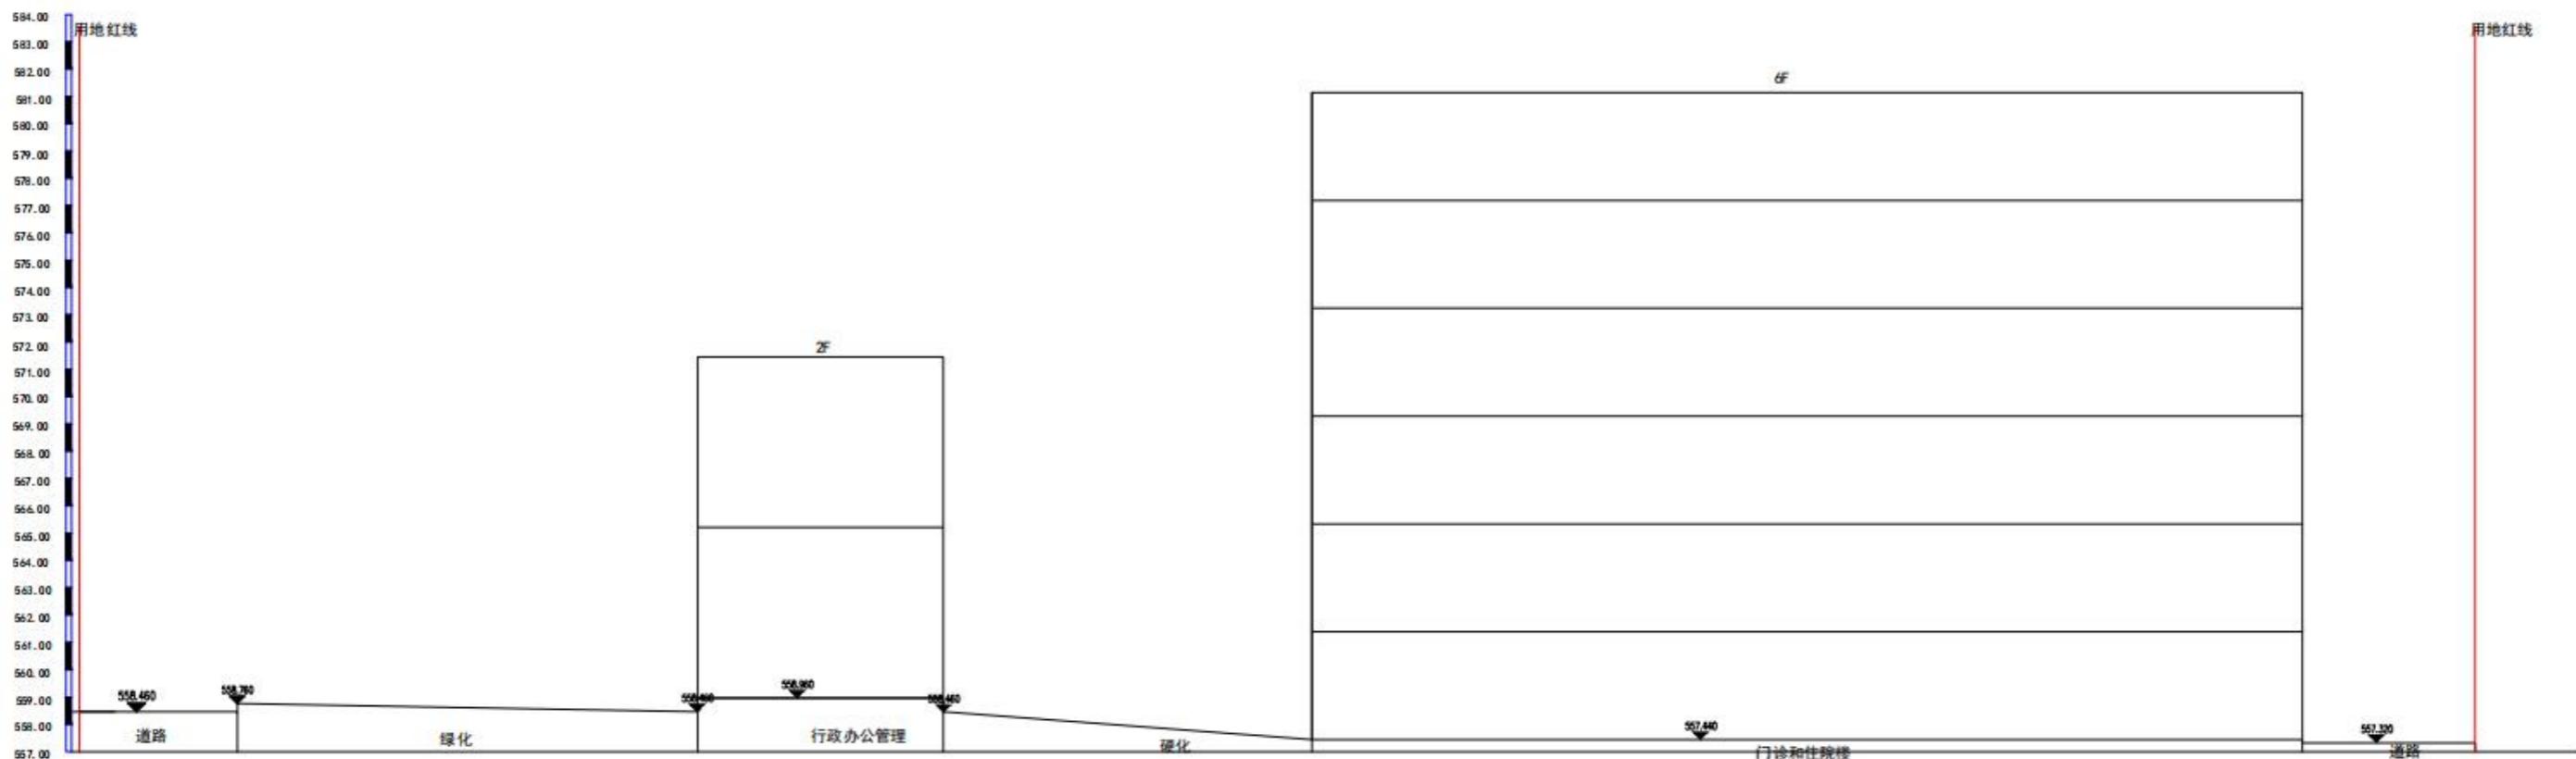
用地北侧、西侧为居民区，通过围墙进行过渡；南面为沙腊路，通过混凝土放坡硬化顺接；东面为勐仑镇中心小学，通过围墙+挡墙进行过渡。

图 2-4 A-A 剖面示意图

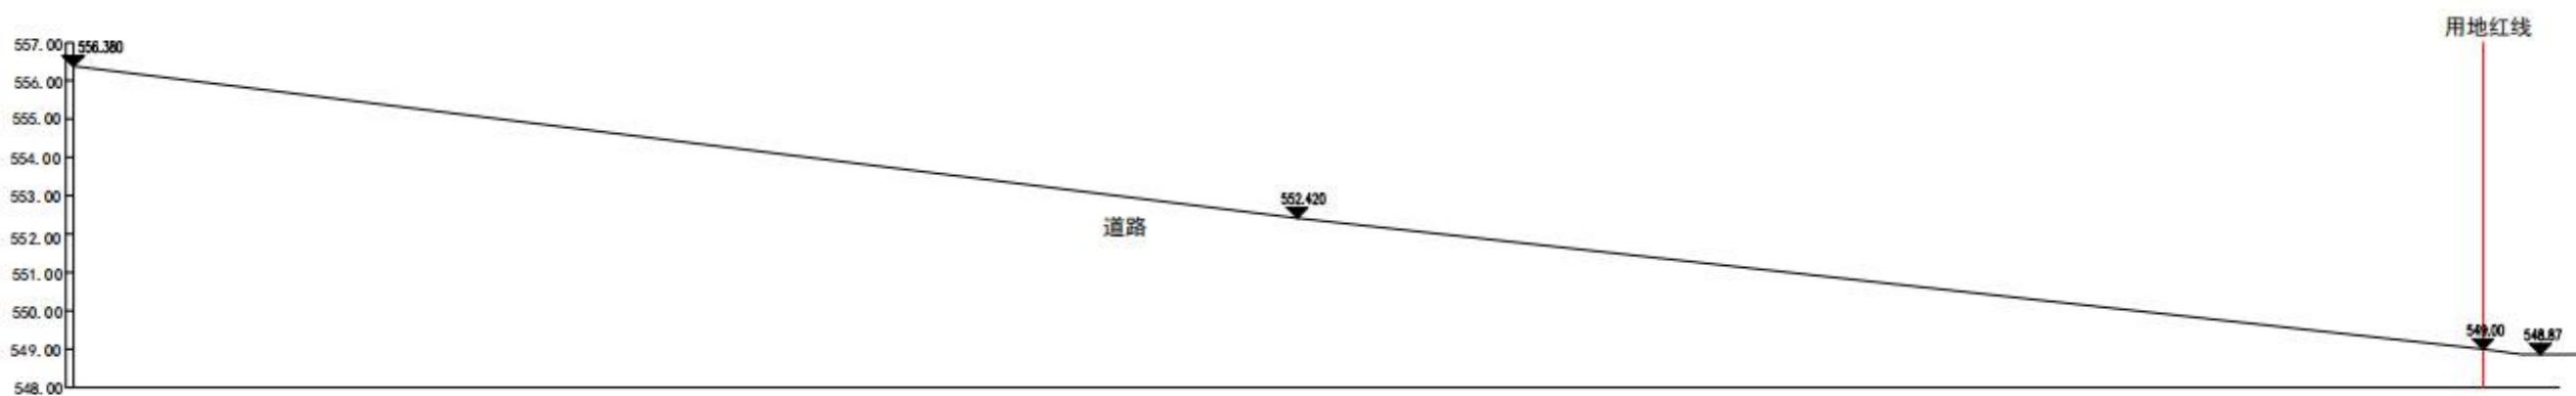
图 2-5 B-B 面示意图

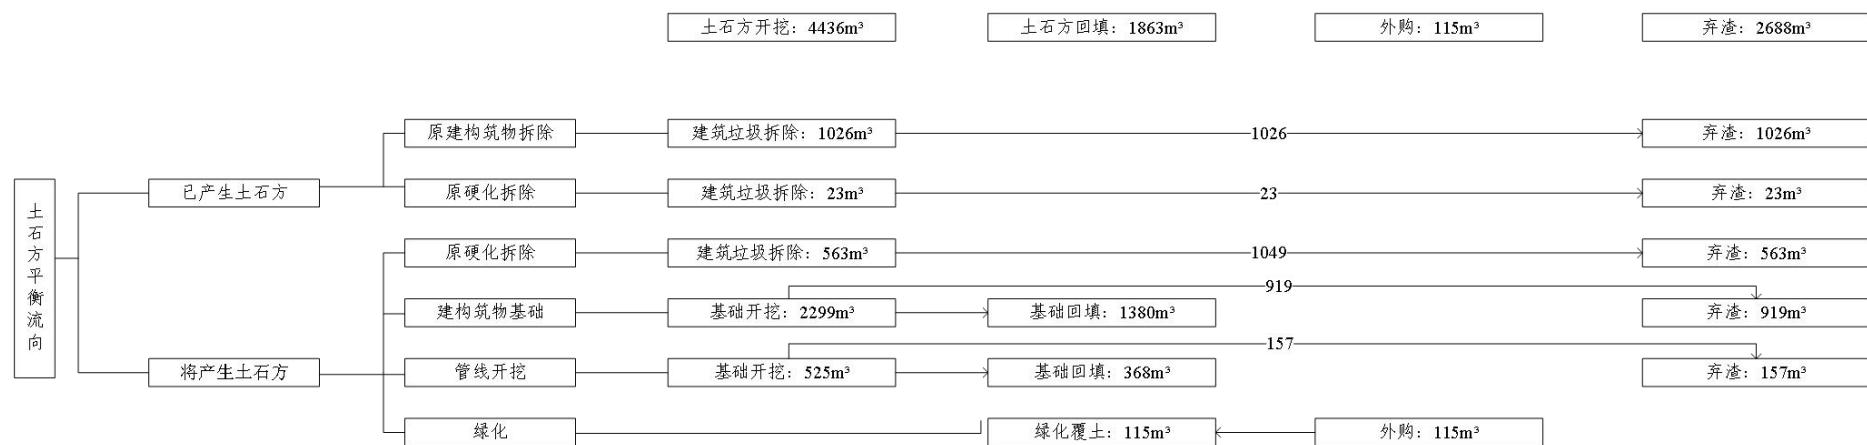
本项目建设产生土石方开挖  $4436\text{m}^3$ ，其中建筑垃圾拆除  $1612\text{m}^3$ ，一般土石方开挖  $2824\text{m}^3$ ；土石方回填  $1863\text{m}^3$ ，一般土石方回填  $1748\text{m}^3$ ，绿化覆土  $115\text{m}^3$ ；外购  $115\text{m}^3$  表土用于绿化覆土；产生弃渣  $2688\text{m}^3$ （其中建筑垃圾  $1612\text{m}^3$ ，一般土石方  $1076\text{m}^3$ ），建筑废弃物采用颚式破碎机破碎成  $0\sim20\text{cm}$  的颗粒后运至勐仑热带雨林艺术小镇进行综合利用。

图 2-6 土石方平衡流向图 (自然方)

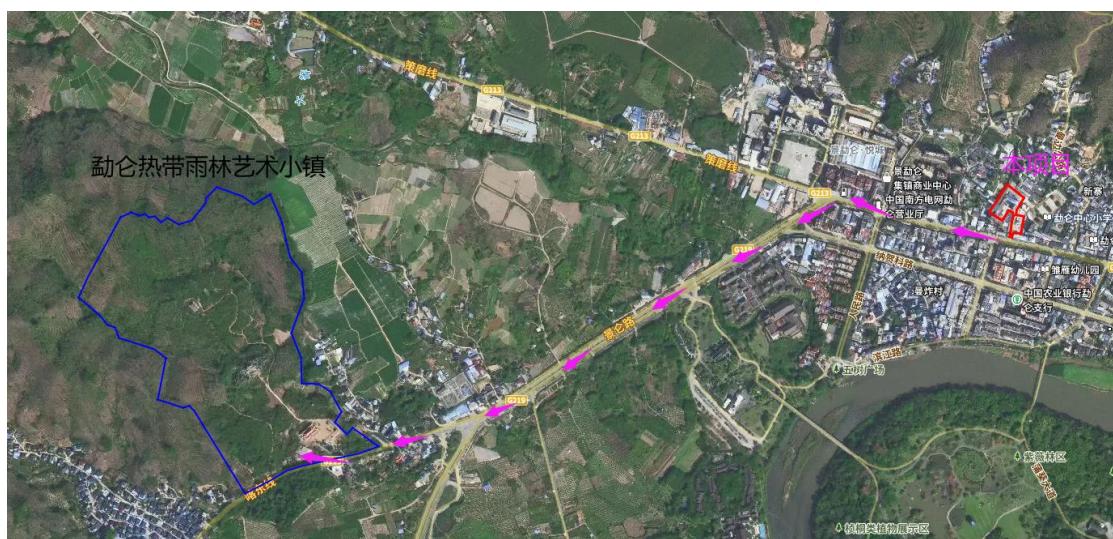
根据土石方平衡分析，本项目建设期间产生永久弃方  $2688\text{m}^3$ ，弃方运至“勐仑热带雨林艺术小镇”进行综合利用；该项目距离本项目区公里运输距离约 2.5km，运距适中。该项目位于西双版纳州勐腊县勐仑镇曼峨村小组，中心地理坐标东经  $101^{\circ} 13' 46.48''$ 、北纬  $21^{\circ} 56' 8.59''$ ，南侧有 219 国道经过，交通便利。

图 2-7 运渣路线示意图

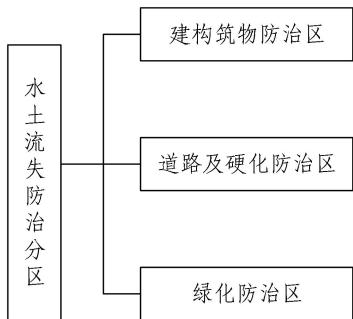
根据项目特点、项目对水土流失的影响、区域自然条件、项目功能分区等，同时结合不同施工场地的水土流失特征、土地整治后的发展利用方向、水土流失防治重点等因素，将本项目水土流失防治分区划分为建构筑物区、道路及硬化区、绿化区 3 个防治分区。

图 5-1 水土流失防治分区框图
