西山区母猪山磷石膏渣场综合治理整治项目

## 水土保持监测季度报表

（2025年第3季度第1期）

监测单位：云南山川环保科技有限公司

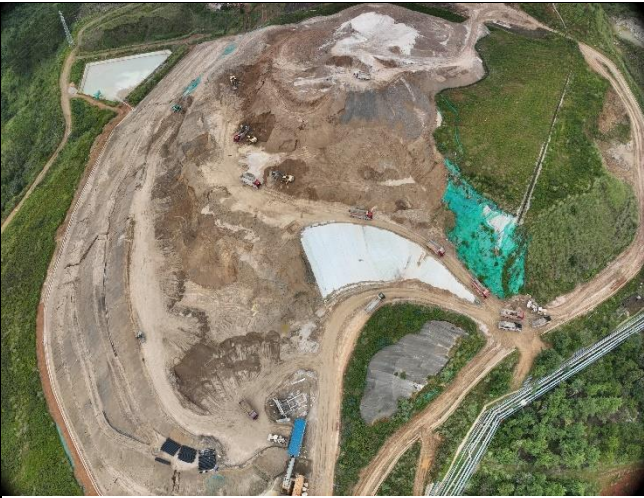
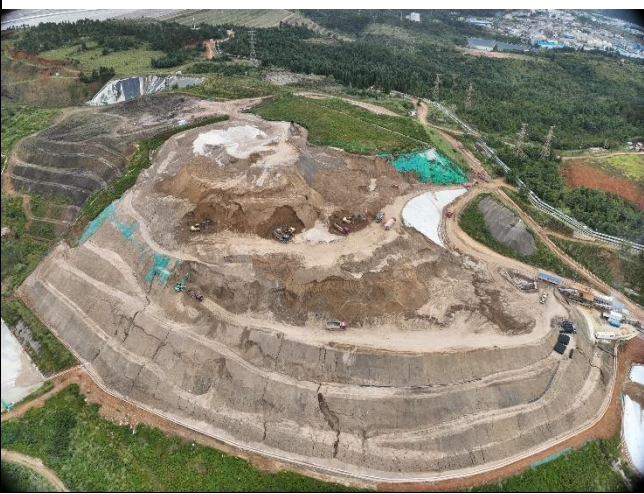
| | 拍摄区域 | 回采区 |

截止 2025 年 9 月底，目前回采区正在对磷石膏堆场开采中，现已建设了渗滤液收集池，目前回采区实际扰动面积为 6.35hm<sup>2</sup>。回采区施工现状如下图。

| | 现状介绍 | 目前回采区正在对磷石膏堆场开采中，目前回采区实际扰动面积为 6.35hm <sup>2</sup> 。 |

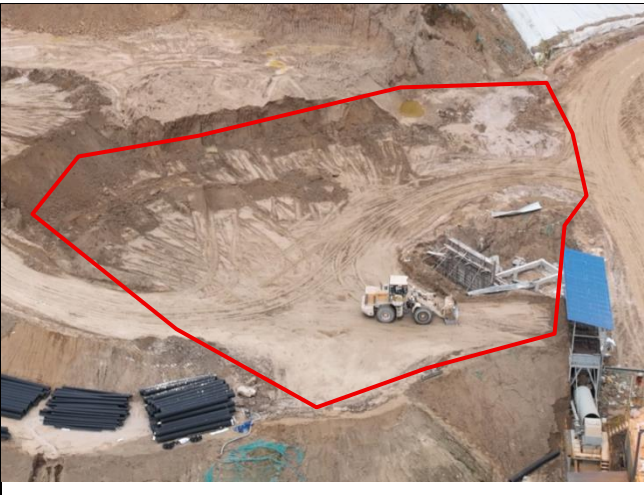
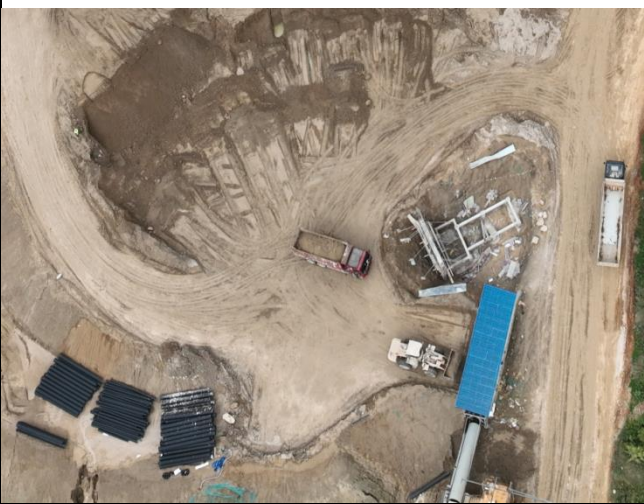
| | 拍摄区域 | 临时堆场 |

截止 2025 年 9 月底，目前临时堆场正在使用中，临时堆场实际扰动面积为 0.10hm<sup>2</sup>。临时堆场施工现状如下图。

| | 现状介绍 | 目前临时堆场正在使用中，临时堆场实际扰动面积为 0.10hm <sup>2</sup> 。 |

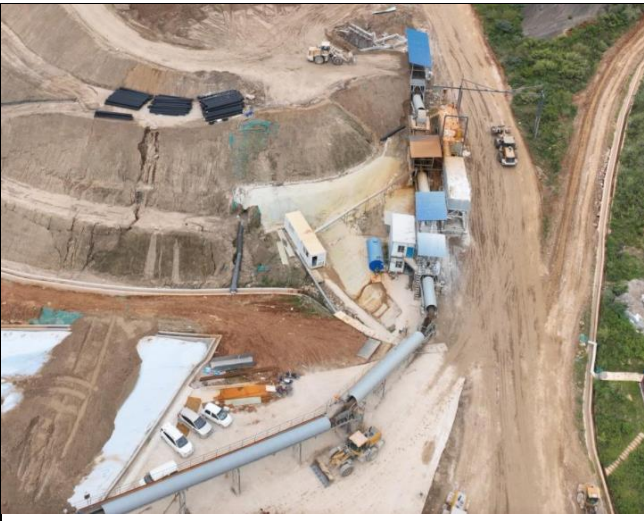
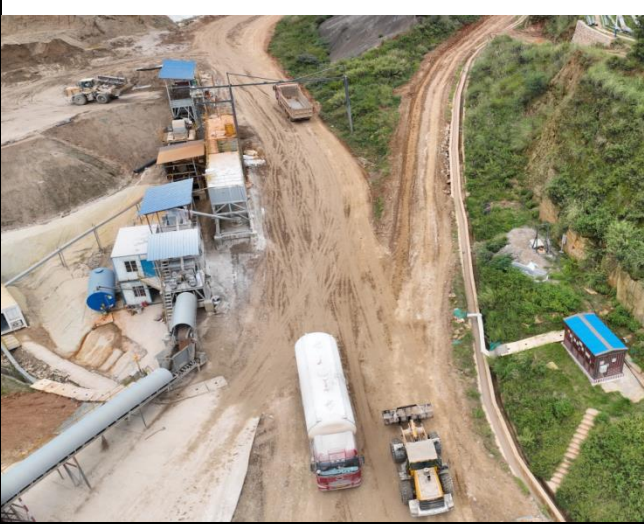
| | 拍摄区域 | 施工生产区 |

截止 2025 年 9 月底，目前施工生产区已建设完成，目前正在运行中，施工生产全区实际建设扰动面积为 0.11hm<sup>2</sup>。施工生产区运行现状如下图。

| | 现状介绍 | 截止 2025 年 9 月底，目前施工生产区已建设完成，目前正在运行中，施工生产全区实际建设扰动面积为 0.11hm <sup>2</sup> 。 |

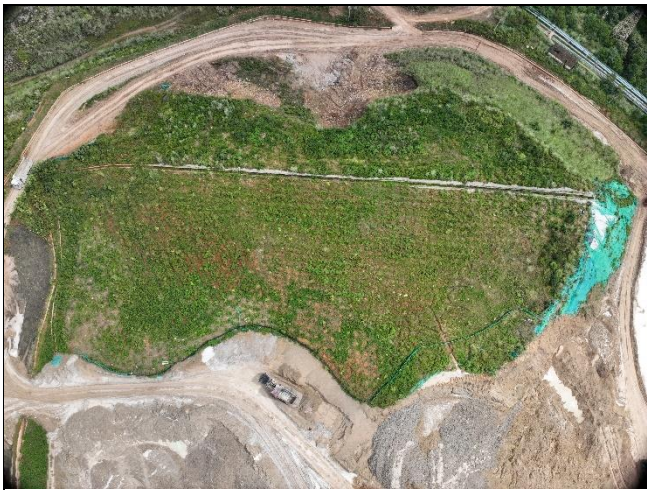
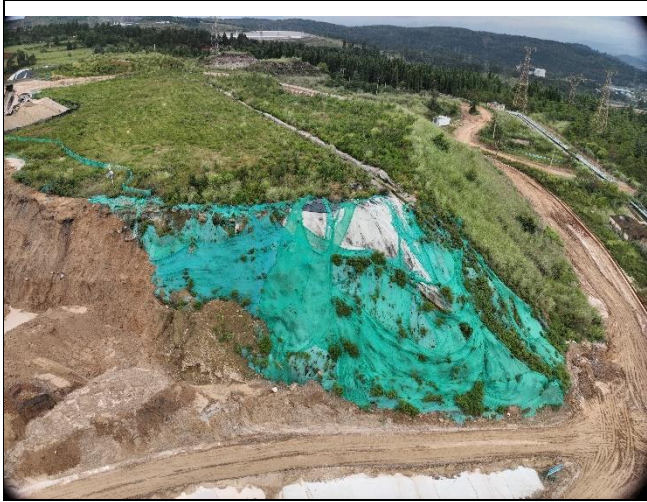
| | 拍摄区域 | 未扰动区 |

截止 2025 年 9 月底，该区在前期生产运行期时已实施了排水沟及植被恢复得等措施，目前为扰动区植被生长良好，基本不存在水土流失，为扰动区实际占地面积为 1.19hm<sup>2</sup>。未扰动区运行现状如下图。

| | 现状介绍 | 截止 2025 年 9 月底，该区在前期生产运行期时已实施了排水沟及植被恢复得等措施，目前为扰动区植被生长良好，基本不存在水土流失，为扰动区实际占地面积为 1.19hm <sup>2</sup> 。 |

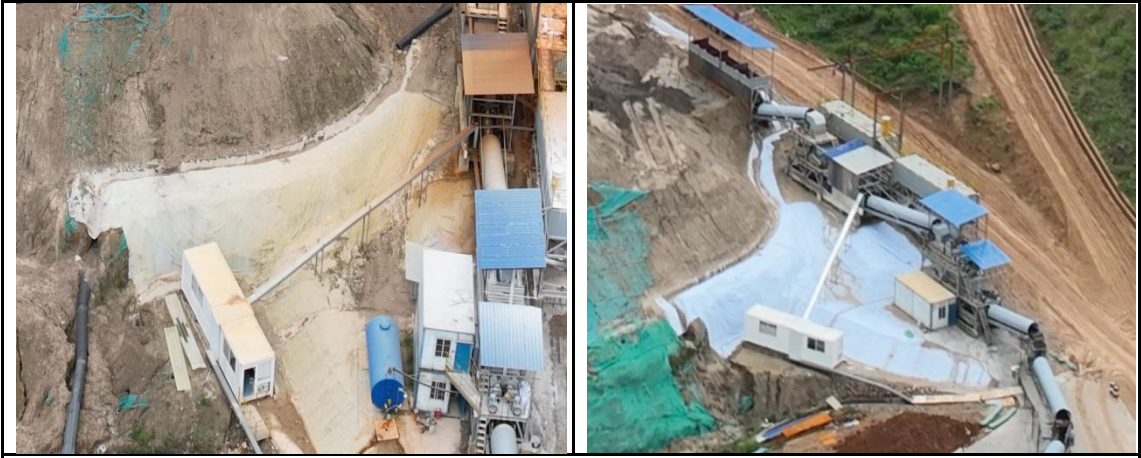
临时苫盖现状

| 分区 | 措施类型 | 措施名称 | 单位 | 方案设计量 | 已实施量 | 评价 |
|---|---|---|---|---|---|---|
| 临时堆场 | 临时措施 | 临时苫盖 | m² | 500 | 200 | 临时苫盖避免地表裸露，避免地表被雨水直接冲刷，可有效减少水土流失 |

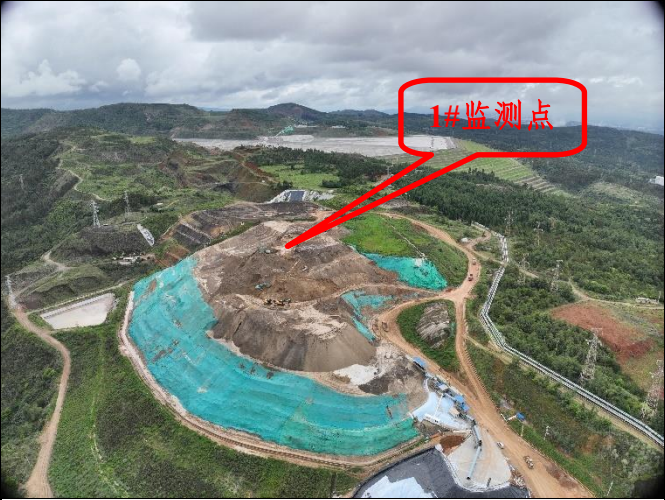
| 1#监测点 | 拍摄时间 | 2025.9.17 |

| | 拍摄区域 | 回采区顶部 |
| | 监测内容 | 建筑物运行情况，是否造成新的水土流失情况。 |

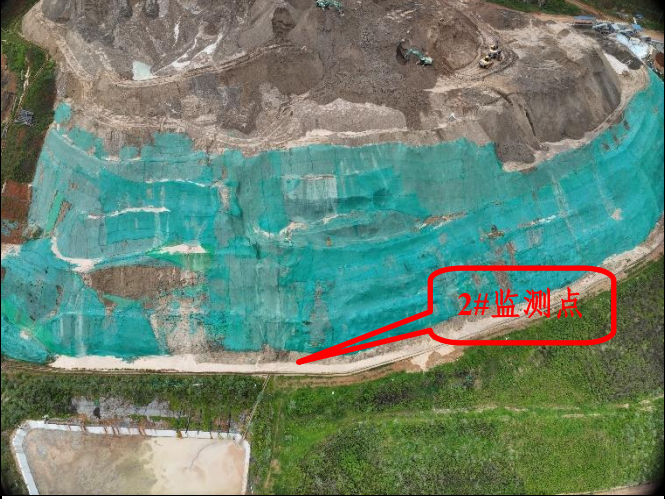
| 2#监测点 | 拍摄时间 | 2025.9.17 |

| | 拍摄区域 | 回采区底部 |
| | 监测内容 | 水土流失自然影响因素、扰动土地、水土流失状况、水土流失防治成效、水土流失危害、植被长势情况、水保措施运行情况 |

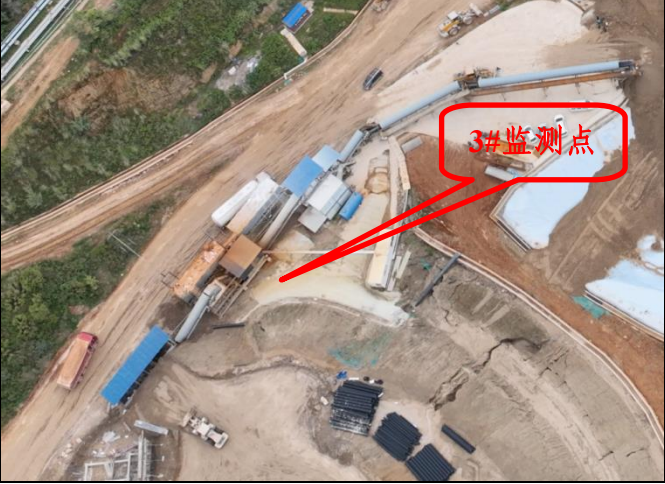
| 3#监测点 | 拍摄时间 | 2025.9.17 |

| | 拍摄区域 | 施工生产区 |
| | 监测内容 | 水土流失自然影响因素、扰动土地、水土流失状况、水土流失防治成效、水土流失危害 |

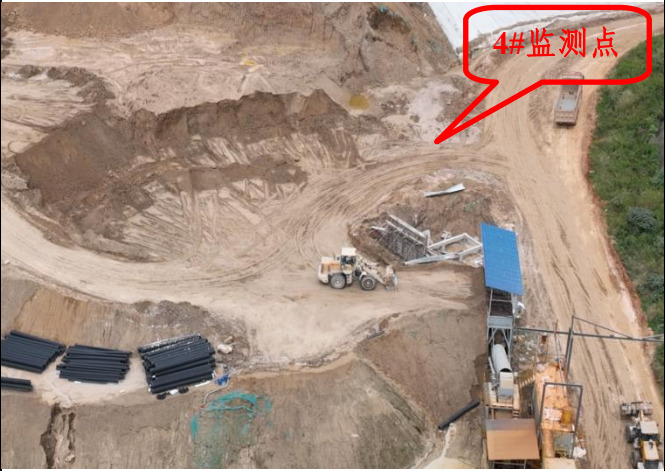
| 4#监测点 | 拍摄时间 | 2025.9.17 |

| | 拍摄区域 | 临时堆场区 |
| | 监测内容 | 水土流失自然影响因素、扰动土地、水土流失状况、水土流失防治成效、水土流失危害 |

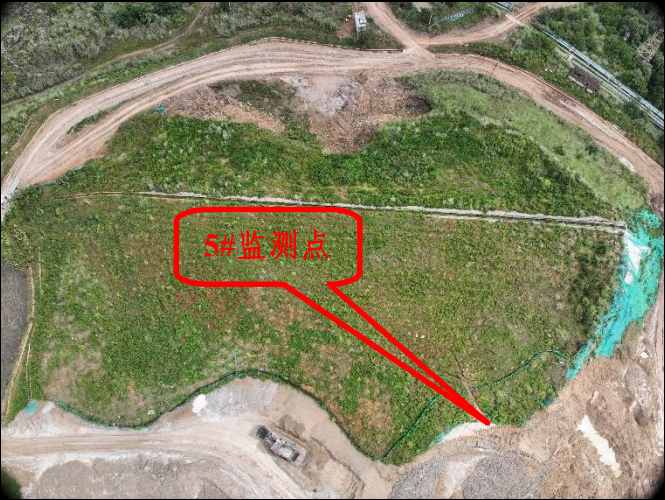
| 5#监测点 | 拍摄时间 | 2025.9.17 |

| | 拍摄区域 | 为扰动区 |
| | 监测内容 | 水土流失自然影响因素、扰动土地、水土流失状况、水土流失防治成效、水土流失危害 |

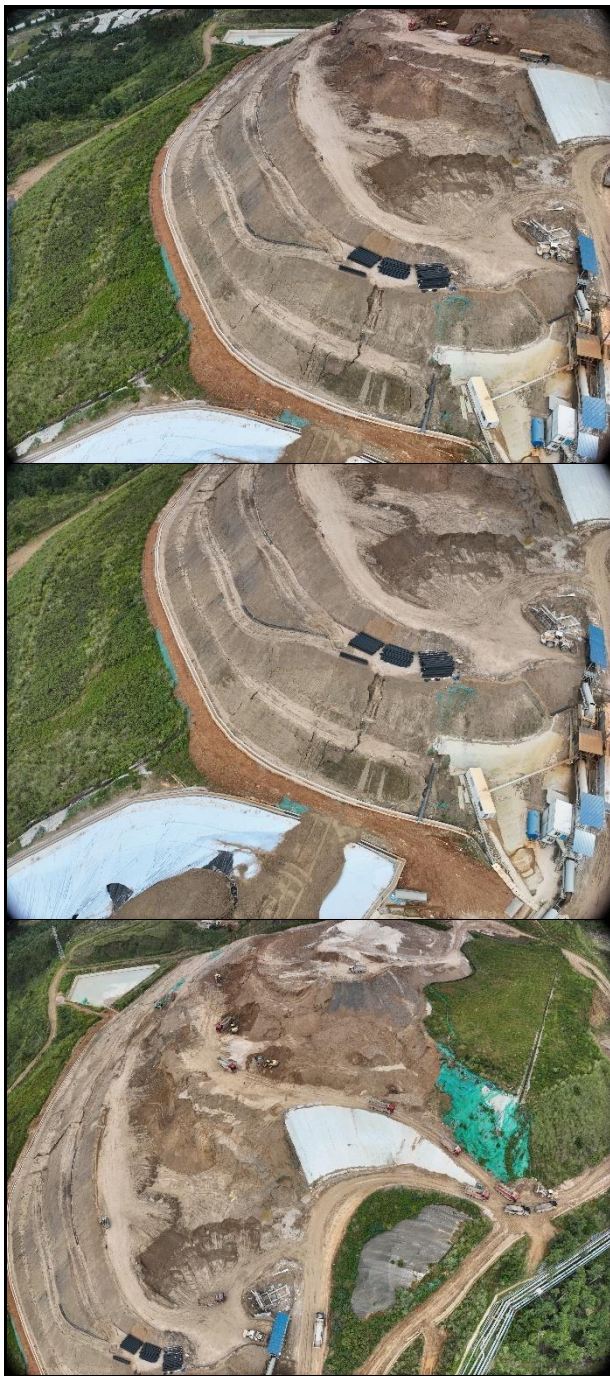
拍摄区域：回采区

| 存在问题与建议 | 一、回采区：<br>①现状：回采区目前部分区域存在裸露地表现象，排水措施不完善，未按方案批复实施沉沙措施，存在水土流失隐患。<br>②建议：及时对裸露区进行苫盖等防治措施，按方案批复及时实施排水及沉沙措施，避免长时间裸露，雨水直接冲刷造成水土流失。 | | | |

**建议：**及时对裸露区实施苫盖措施，按方案批复完善排水及沉沙措施，避免雨水直接冲刷，造成水土流失。

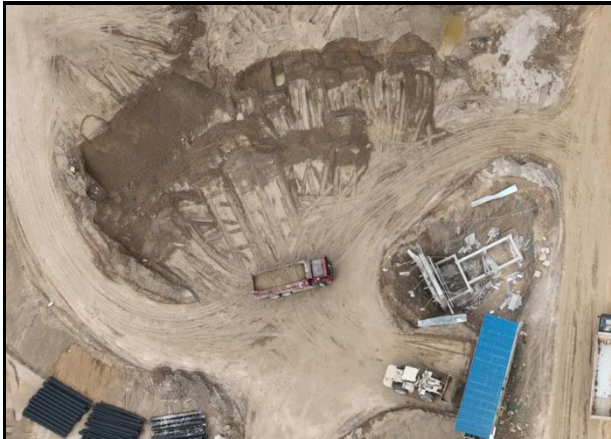
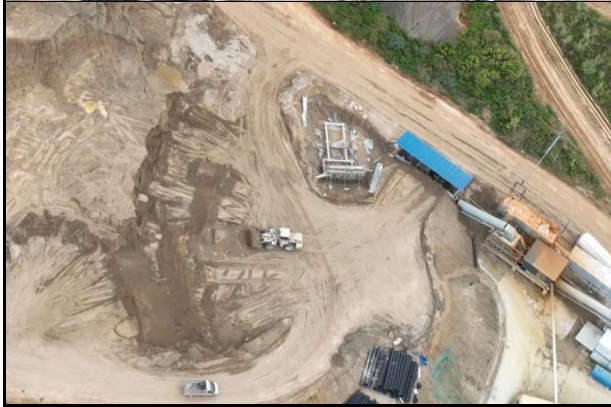
| | <p>拍摄时间：2025.9.17<br/>拍摄区域：临时堆场区<br/>存在问题：临时堆场区排水措施不完善，存在水土流失。<br/>建议：及时对临时堆场实施排水措施，末端设置沉沙池，保障排水通畅，避免雨水直接冲刷。</p> |

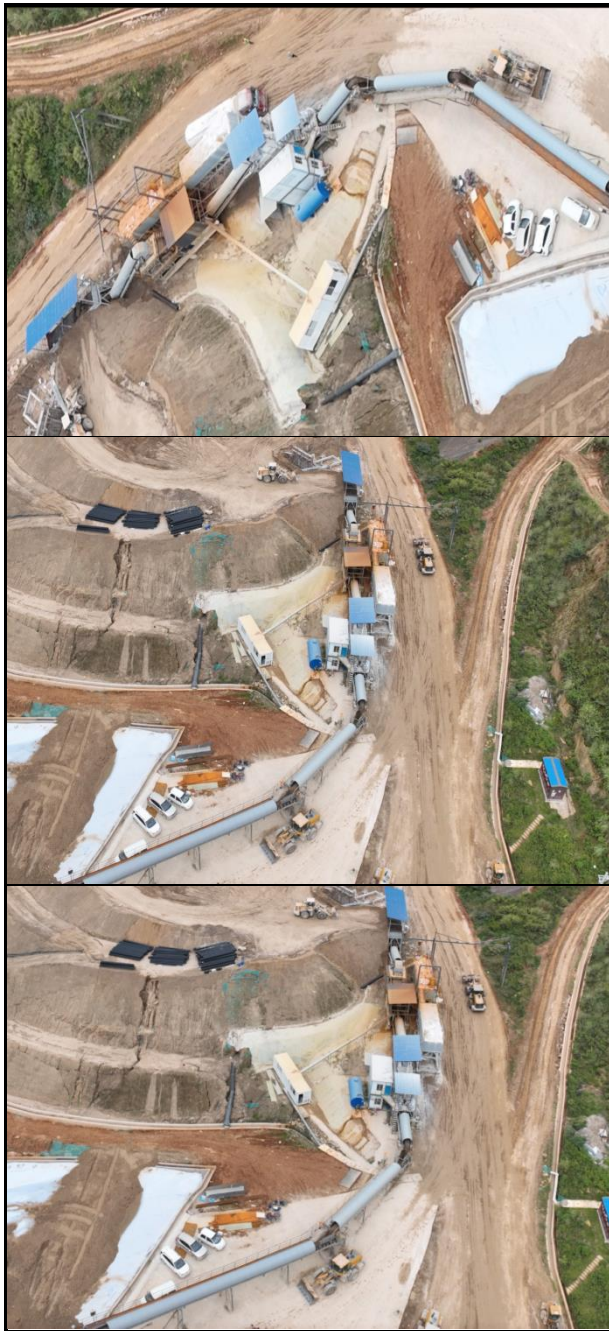
拍摄区域：施工生产区

| | 三、施工生产区<br>①现状：施工生产区部分区域处于裸露状态，临时苫盖措施不到位。<br>②建议：及时对裸露区实施苫盖等防治措施，避免地表长时间裸露，造成水土流失。 | | | |

建议：及时对裸露区实施苫盖，避免长时间裸露造成水土流失。
