西山区母猪山磷石膏渣场综合治理整治项目  
水土保持监测年度报告  
(2025年度)

建设单位: 云南胜威化工有限公司

监测单位: 云南山川环保科技有限公司

## 水土保持监测年度报告（2025年度）

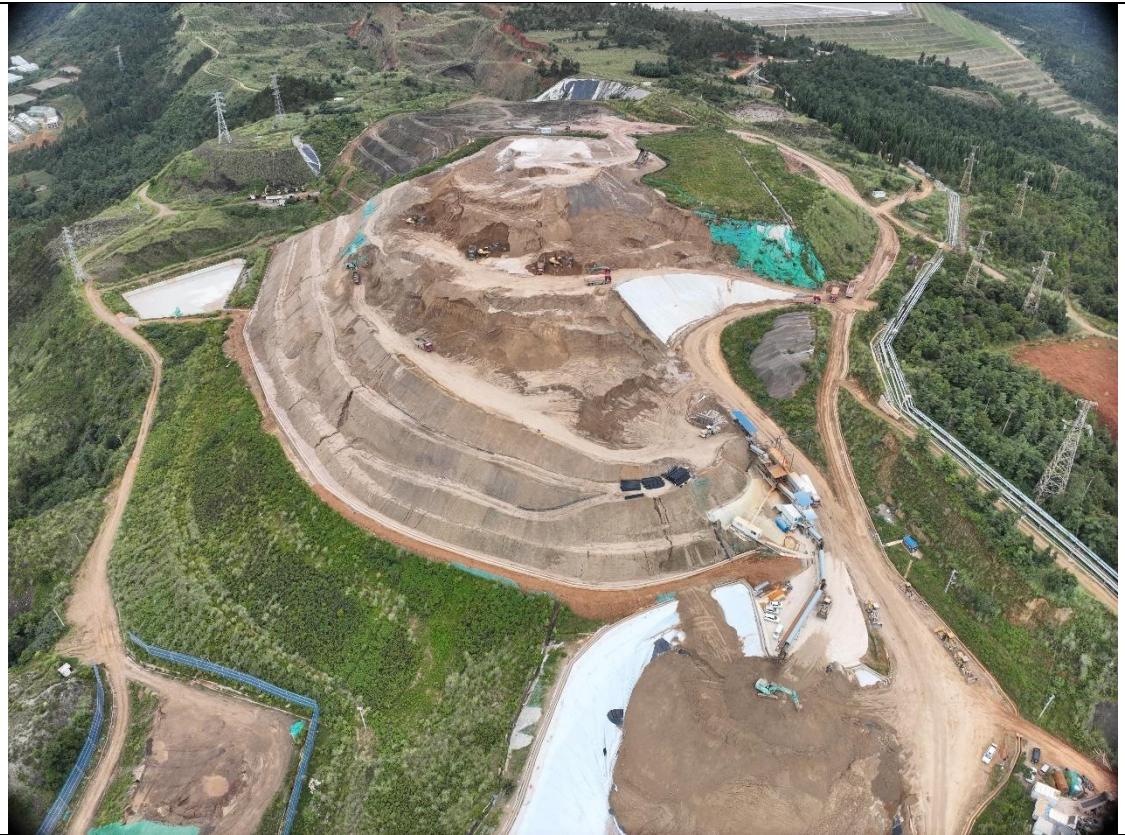
项目区全景（2025年9月）

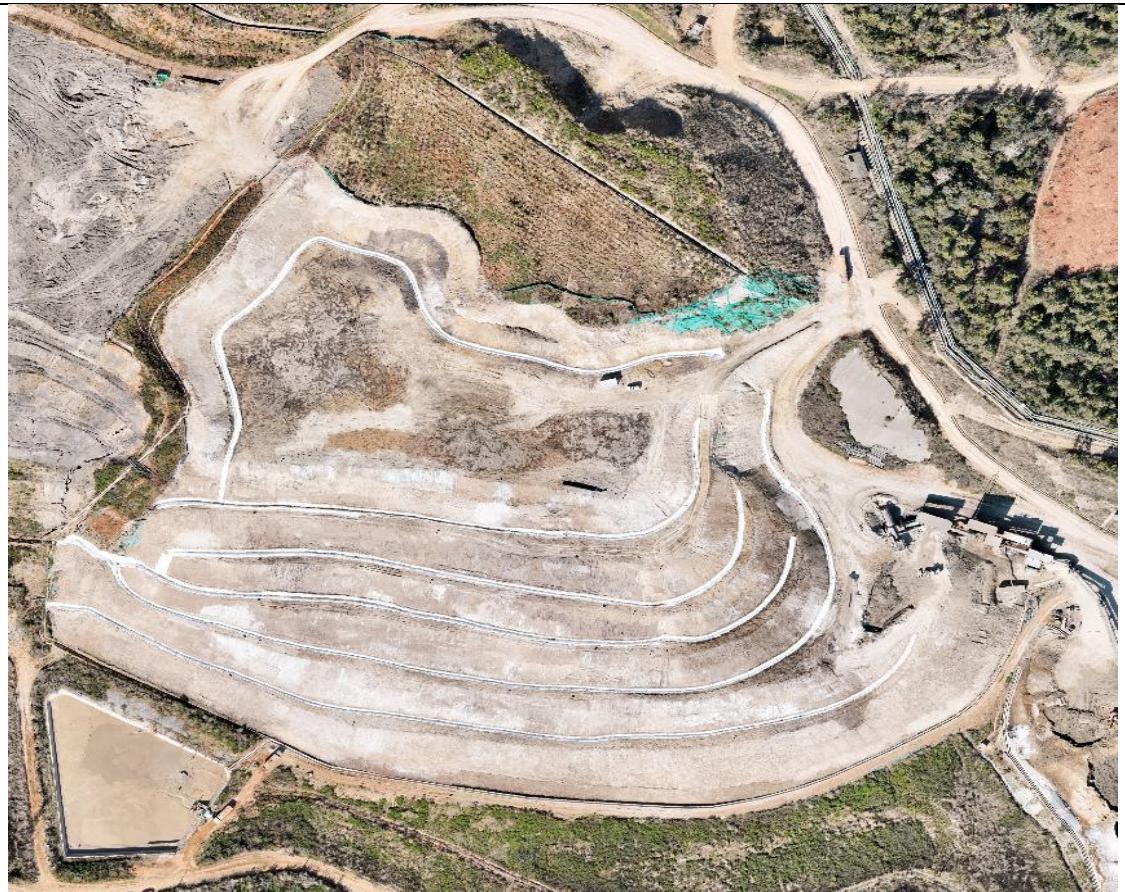
项目区全景（2025年12月）

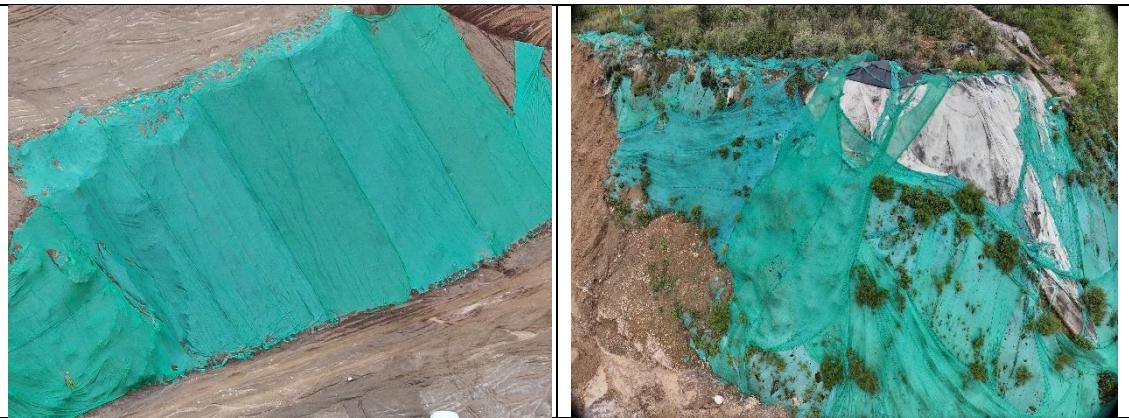
临时苫盖现状（2025年12月）

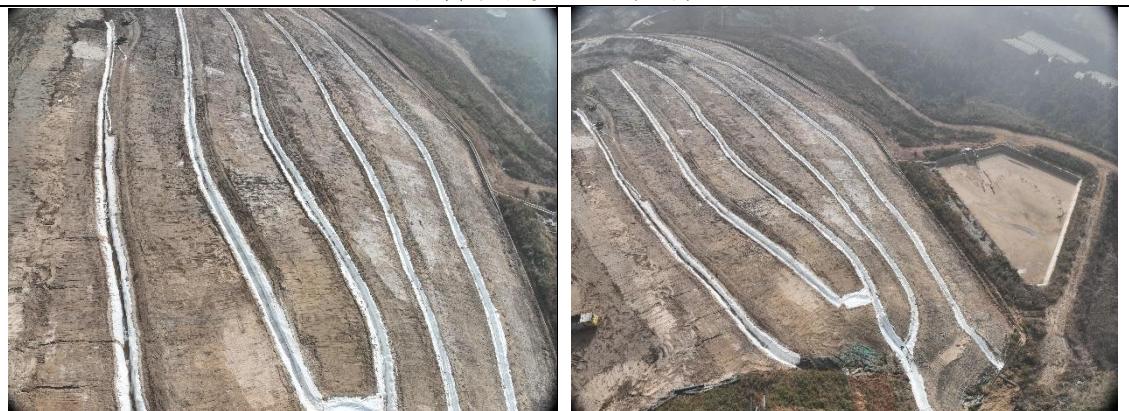
回采区临时排水沟现状（2025年12月）

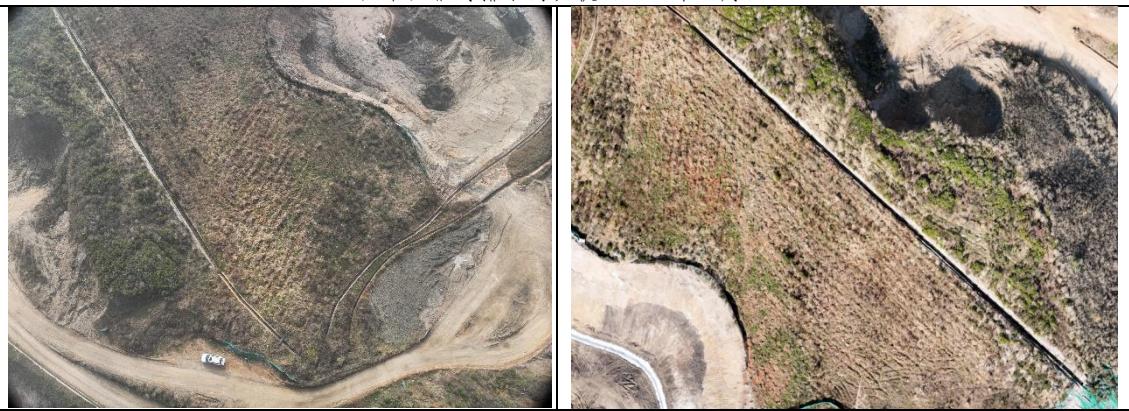
未扰动区植被恢复现状（2025年12月）

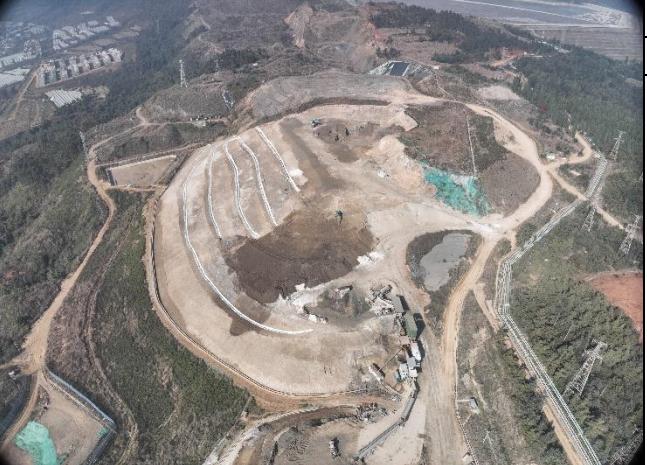
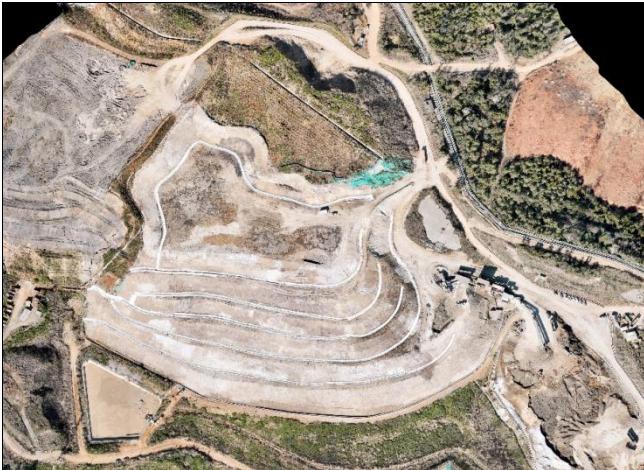
拍摄时间	2025.12.15
拍摄区域	回采区
现状介绍	截止 2025 年 12 月，目前回采区正在对磷石膏堆场开采中，现已建设了渗滤液收集池，放坡分台区已实施了临时排水沟，目前回采区实际扰动面积为 6.35hm <sup>2</sup> 。

截止 2025 年 12 月，目前回采区正在对磷石膏堆场回采开挖中，现已建设了渗滤液收集池，放坡分台区已实施了临时排水沟，目前回采区实际扰动面积为 6.35hm<sup>2</sup>。回采区施工现状如下图。

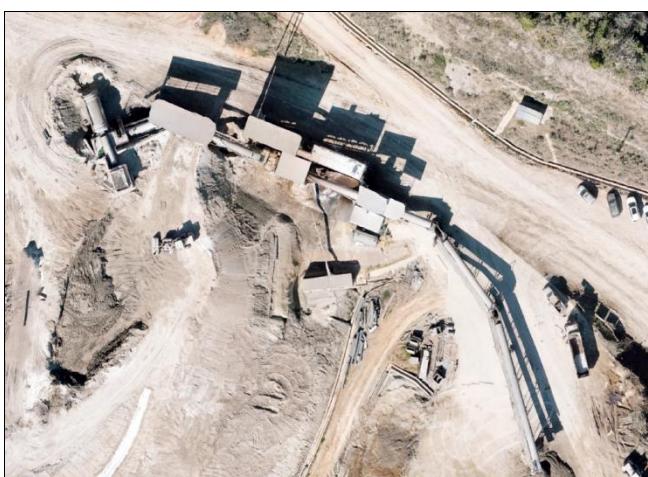
拍摄时间	2025.12.15
拍摄区域	施工生产区
现状介绍	截止 2025 年 12 月底，目前施工生产区已建设完成，目前正在运行中，施工生产全区实际建设扰动面积为 $0.11\text{hm}^2$ 。

截止 2025 年 12 月底，目前施工生产区已建设完成，目前正在运行中，施工生产全区实际建设扰动面积为  $0.11\text{hm}^2$ 。施工生产区运行现状如下图。

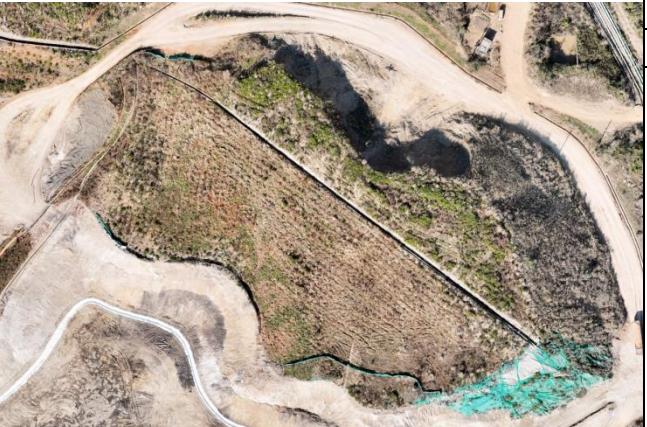
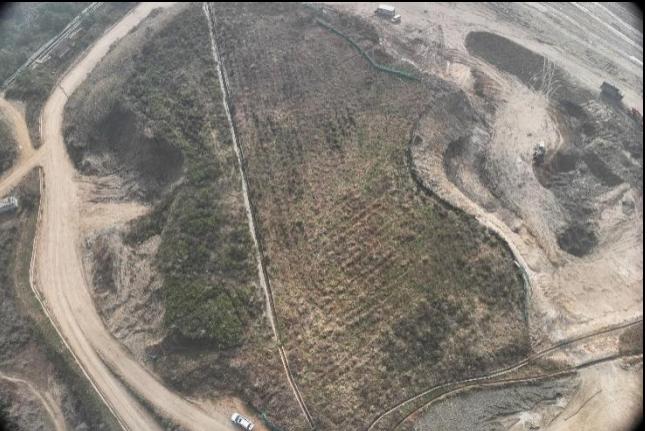
<table border="1"> <tr> <td>拍摄时间</td><td>2025.12.15</td></tr> <tr> <td>拍摄区域</td><td>未扰动区</td></tr> </table>	拍摄时间	2025.12.15	拍摄区域	未扰动区
拍摄时间	2025.12.15				
拍摄区域	未扰动区				
<p>现状介绍 截止 2025 年 12 月底，该区在前期生产运行期时已实施了排水沟及植被恢复得等措施，目前为扰动区植被生长良好，基本不存在水土流失，为扰动区实际占地面积为 <math>1.19\text{hm}^2</math>。</p>

本项目北侧为未扰动区域，占地类型为林地，该区在前序生产运行期间未进行磷石膏堆填；现状整体较为平整，整体标高介于 2056.65m~2058.47m 之间，最大高差 1.82m；现状分布有一些灌木草丛及狗牙根、车前草、鬼针草、青蒿、紫茎泽兰等杂草；未扰动区域被植被覆盖，几乎无裸露区域，且现有排水沟穿过该区减少积水，现有的排水沟能满足该区域使用要求。

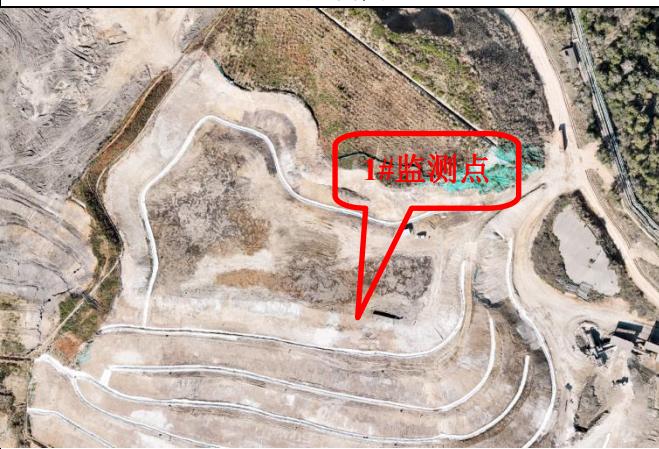
1#监测点	拍摄时间	2025.12.15

拍摄区域	生产厂区
	监测方法	卫星遥感监测、实地调查 量测、查阅资料、巡查监 测
	监测内容	建筑物运行情况，是否造 成新的水土流失情况。
	监测时段	2025年度
2#监测点	拍摄时间	2025.12.15

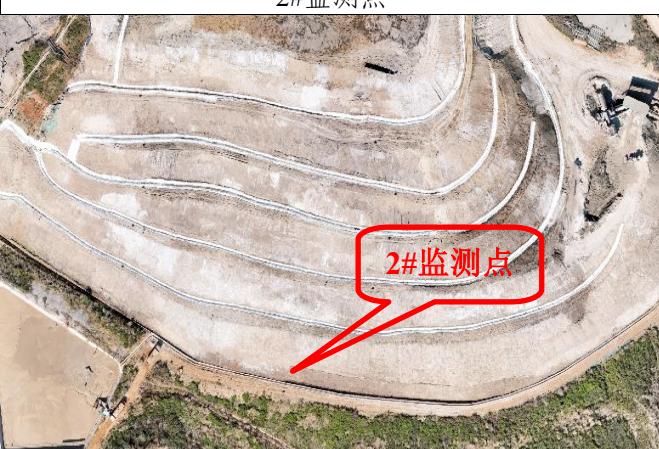
拍摄区域	1#原料堆场
	监测方法	卫星遥感监测、地面观测、 实地调查量测、查阅资料、 巡查监测
	监测内容	水土流失自然影响因素、 扰动土地、水土流失状况、 水土流失防治成效、水土 流失危害、植被长势情况、 水保措施运行情况
	监测时段	2025年度
3#监测点	拍摄时间	2025.12.15

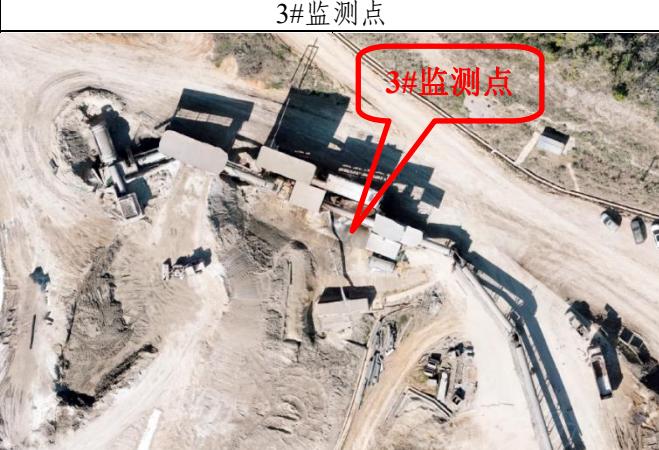
拍摄区域	2#原料堆场
	监测方法	卫星遥感监测、实地调查 量测、查阅资料、巡查监 测
	监测内容	水土流失自然影响因素、 扰动土地、水土流失状况、 水土流失防治成效、水土 流失危害
	监测时段	2025年度

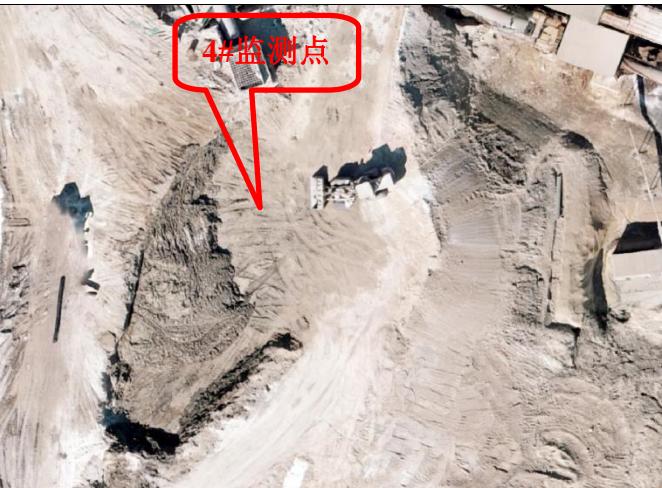
<b>4#监测点</b>	<b>拍摄时间</b>	2025.12.15

<b>拍摄区域</b>	3#原料堆场
	<b>监测方法</b>	卫星遥感监测、实地调查 量测、查阅资料、巡查监 测
	<b>监测内容</b>	水土流失自然影响因素、 扰动土地、水土流失状况、 水土流失防治成效、水土 流失危害
	<b>监测时段</b>	2025年度
<b>5#监测点</b>	<b>拍摄时间</b>	2025.12.15

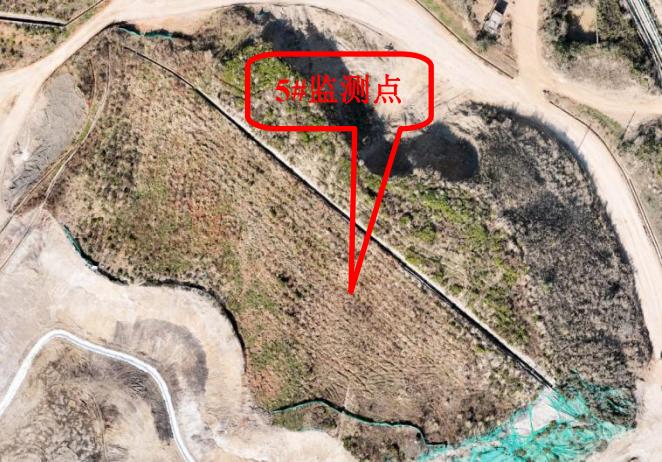
<b>拍摄区域</b>	4#原料堆场排水沟
	<b>监测方法</b>	卫星遥感监测、实地调查 量测、查阅资料、巡查监 测
	<b>监测内容</b>	水土流失自然影响因素、 扰动土地、水土流失状况、 水土流失防治成效、水土 流失危害
	<b>监测时段</b>	2025年度

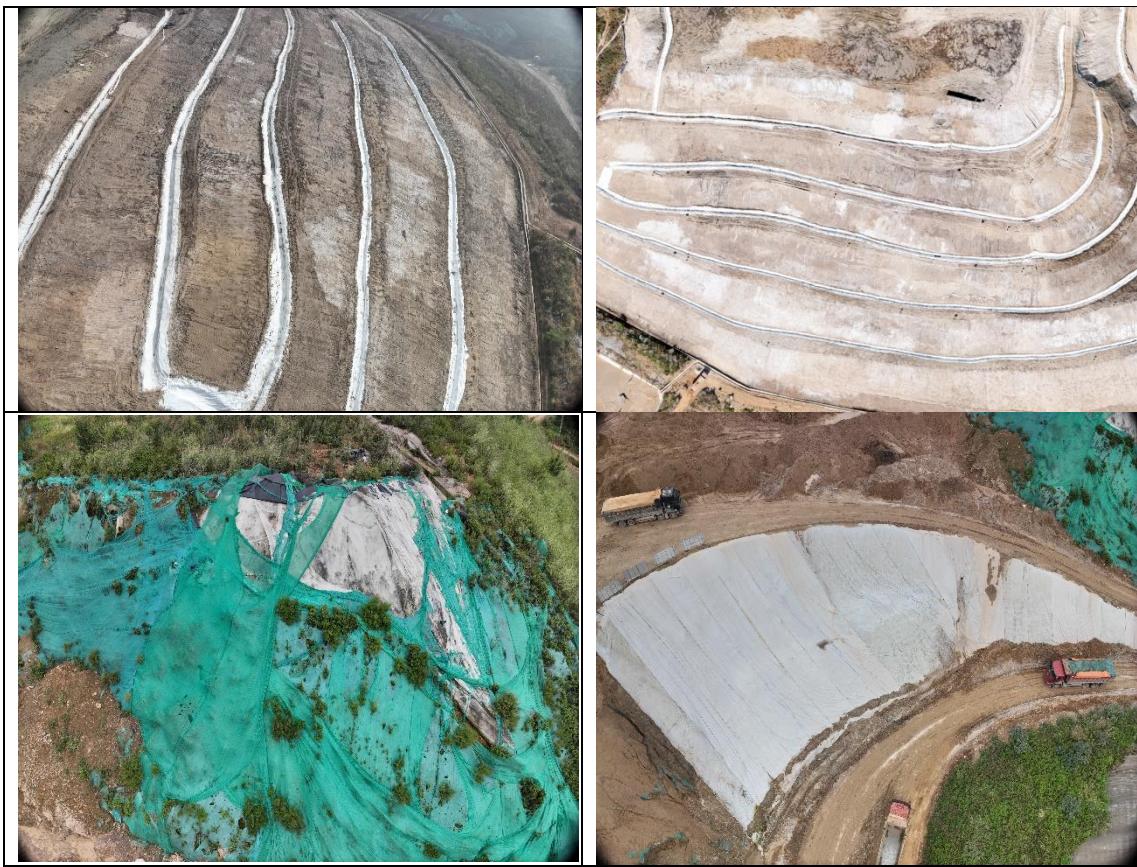
截止 2025 年度末，本项目实施的水土保持施工临时工程无纺布覆盖、临时排水沟、沉沙池，工程建设过程中，实施措施良好无破损，能发挥很好的防治效果。项目区已实施水土保持措施情况详见下图：

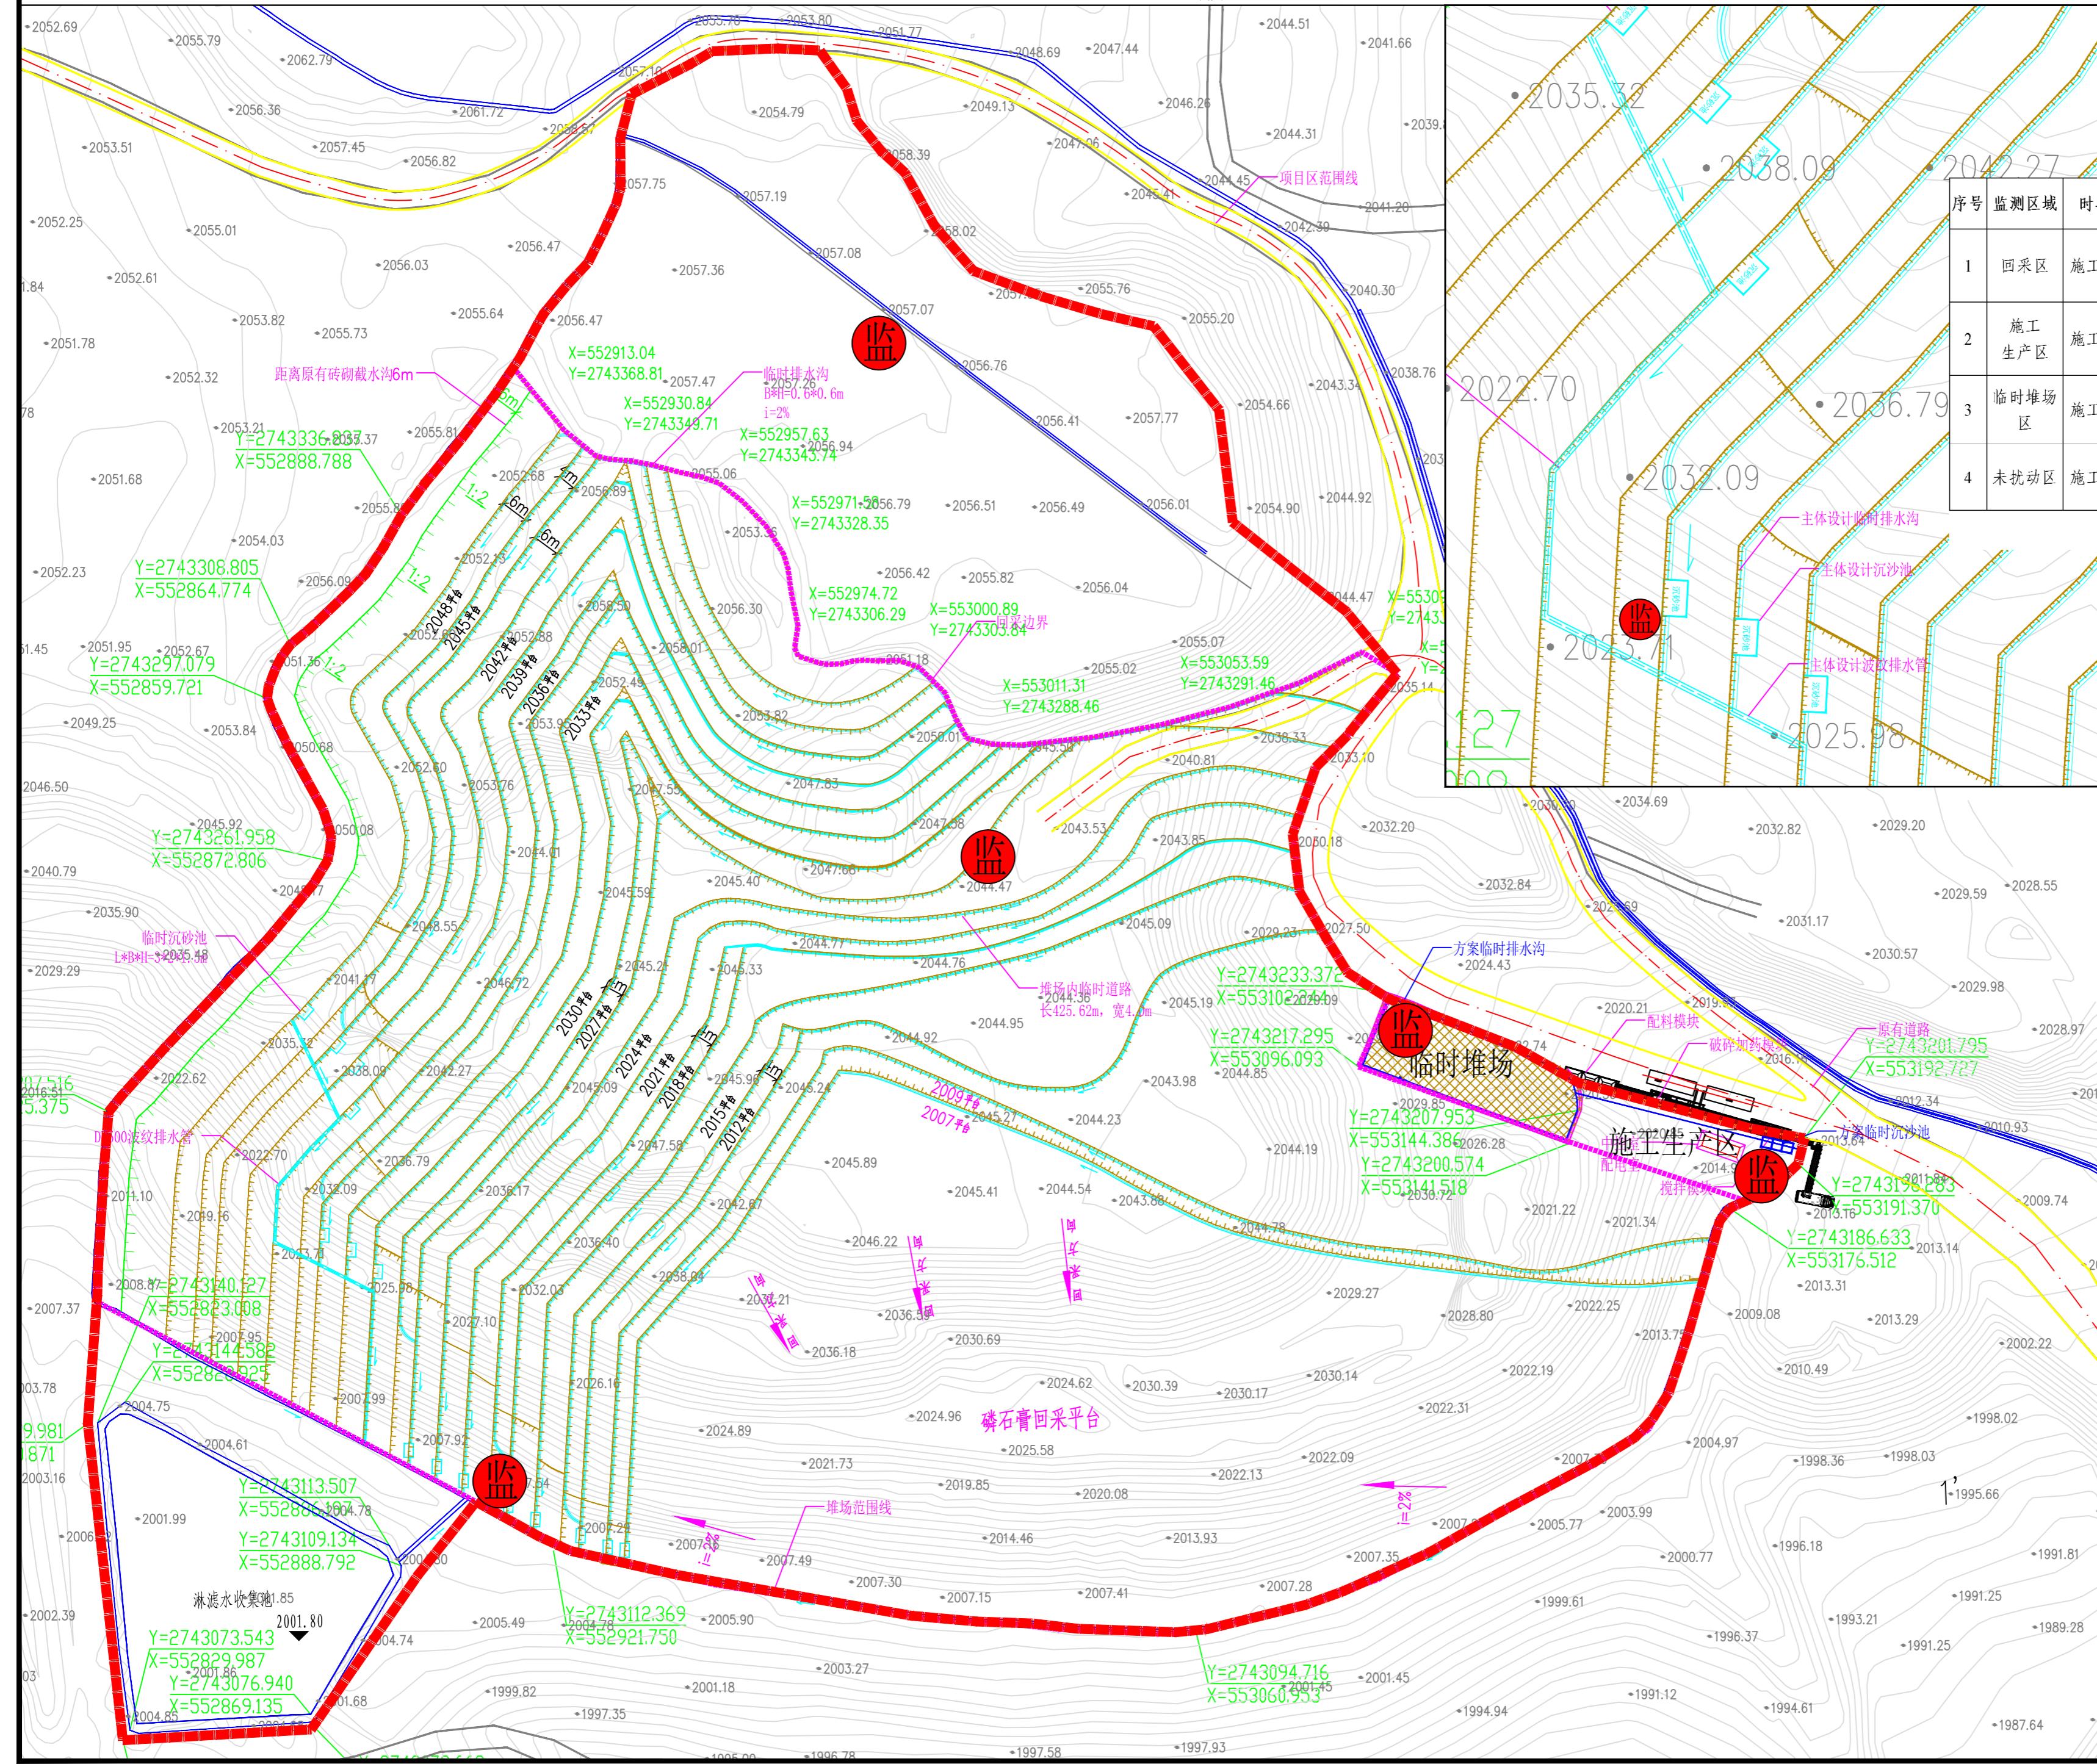
# 分区防治措施总体布局图(含监测点)

图例	
项目永久用地范围线	现状地形
主体临时排水沟	主体波纹管
D500 波纹排水管	主体沉沙池
方案临时排水沟	方案沉沙池
方案临时覆盖	监测点

本项目施工期实际布设 5 个监测点，其中回采区设置 2 个监测点，施工生产区设置 1 个监测点，临时堆场区设置 1 个监测点，未扰动区设置 1 个监测点。监测点主要布设于磷石膏回采平台、临时堆场、施工生产区等位置。水土保持监测点布设详见下表。
